リコール届出一覧表

リコール届出日：平成23年1月11日

リコール届出番号	2687	リコール開始日	平成23年1月12日
届出者の氏名又は名称	三菱ふそうトラック・バス株式会社 問い合わせ先:お客様相談センター 取締役社長 アルバート・キルヒマン TEL 0120-324-230		
不具合の部位(部品名)	車枠(フレーム)		
基準不適合状態にあると認める構造、装置又は性能の状況及びその原因	4輪駆動のダブルキャブ消防車において、車枠の強度が不適切なため、亀裂が発生するものがある。そのため、そのままの状態で使用を続けると、亀裂が進行して車枠が折損し、最悪の場合、走行不能となるおそれがある。		
改善措置の内容	全車両、車枠に補強部品を追加する。 なお、車枠に亀裂が発生しているものは、亀裂を補修する。		
不具合件数	5件	事故の有無	なし
発見の動機	市場からの情報による。		
自動車使用者及び自動車分解整備事業者に周知させるための措置	<ul style="list-style-type: none"> <li>・使用者：ダイレクトメールまたは直接訪問して通知する。</li> <li>・自動車分解整備事業者：日整連発行の機関誌に掲載する。</li> <li>・改善実施済車には、運転者席側ドア開口部のドアロックストライカー付近にNo.2687のステッカーを貼付する。</li> </ul>

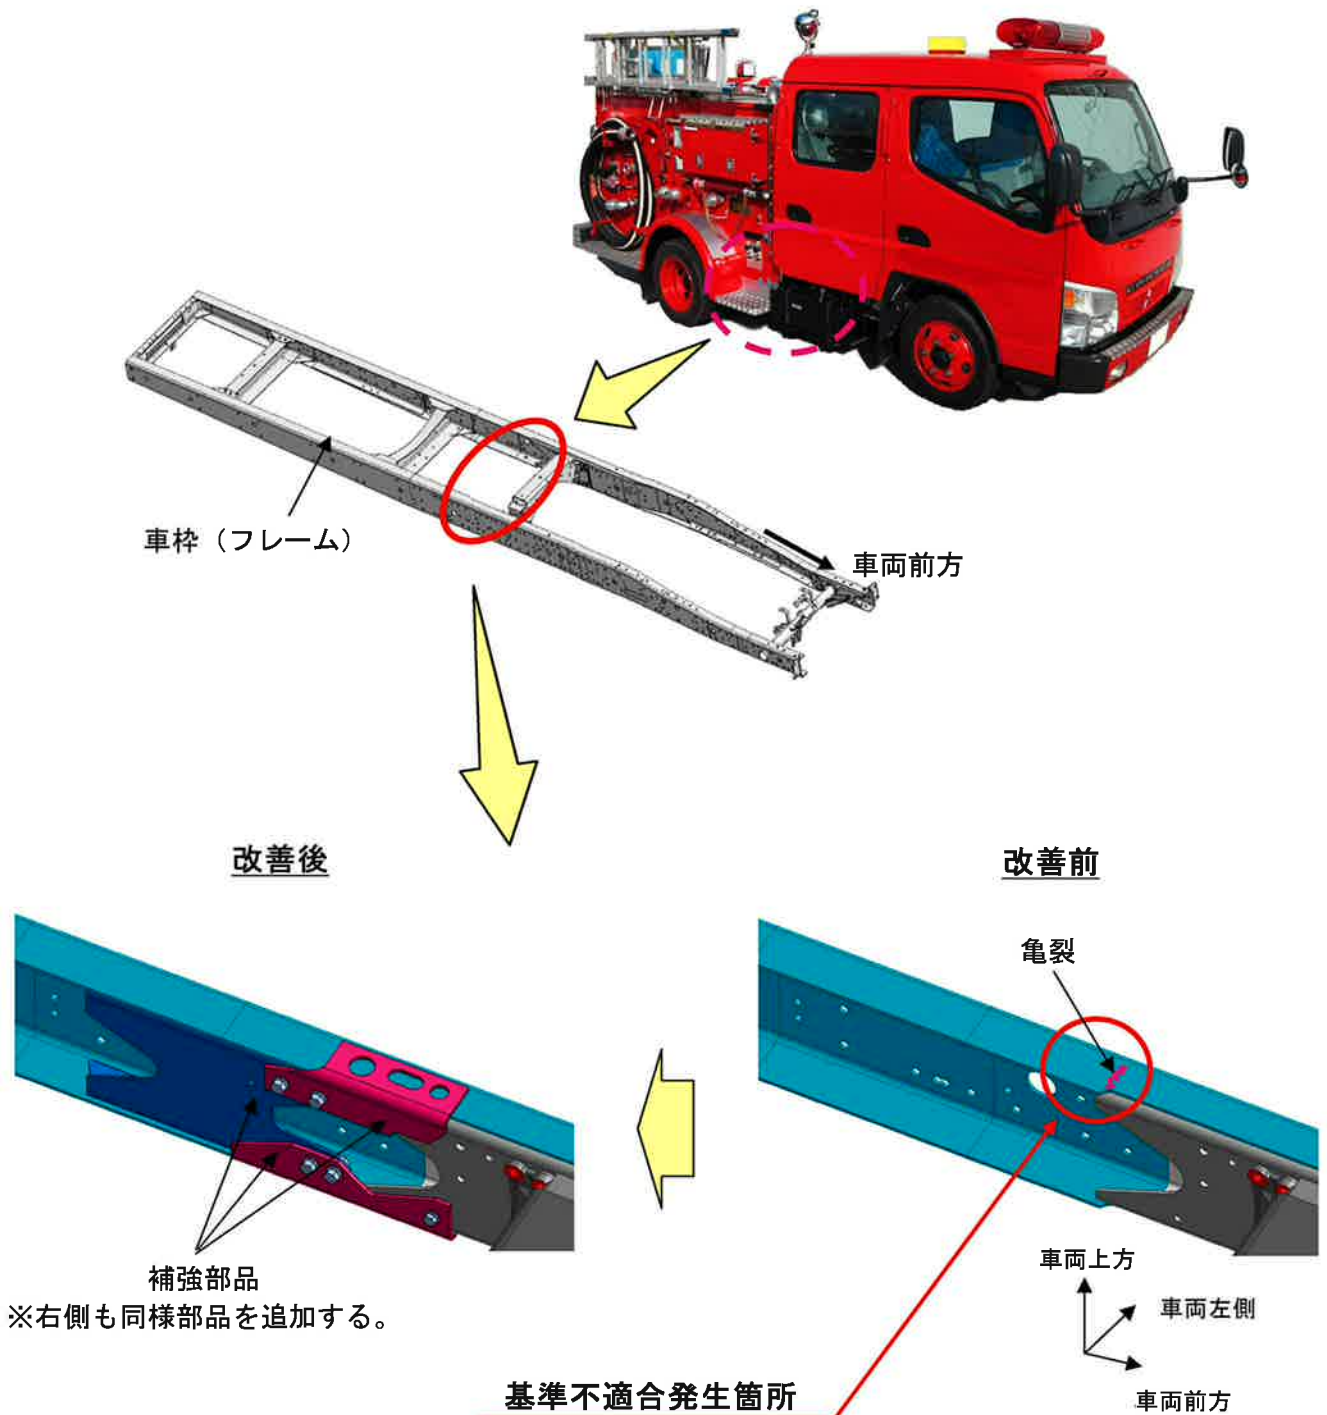
# 改善箇所説明図

4輪駆動のダブルキャブ消防車において、車枠の強度が不適切なため、亀裂が発生するものがある。そのため、そのままの状態で使用を続けると、亀裂が進行して車枠が折損し、最悪の場合、走行不能となるおそれがある。

全車両、車枠に補強部品を追加する。

なお、車枠に亀裂が発生しているものは、亀裂を補修する。
