実 況 見 分 調 書 ~~（ 第 一 回 ）~~

所在地 〇〇県〇〇市〇〇町〇丁目〇番〇号
名 称 〇〇ビル

消防法令違反（自動火災報知設備）に係る事実の確認のため

上記防火対象物における階段室内の物品存置等の設置状況について、本職は次のとおり見分した。

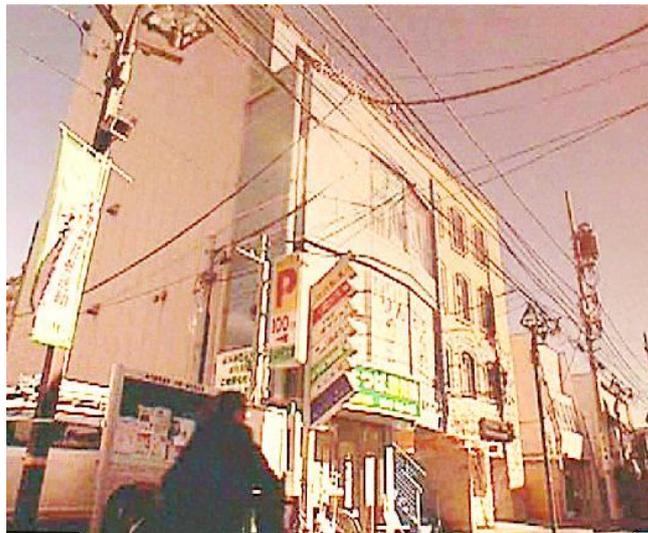
写真1 建物を西側の公道の北西方向から見た状況
付近図1の①の位置から撮影

建物は、耐火構造地上4階で、西側が公道に面し、1階に出入口がある。建物の北側に1ヶ所、階段があり、この階段も西側公道を出入口としている。階段の脇にエレベータが設置されている。

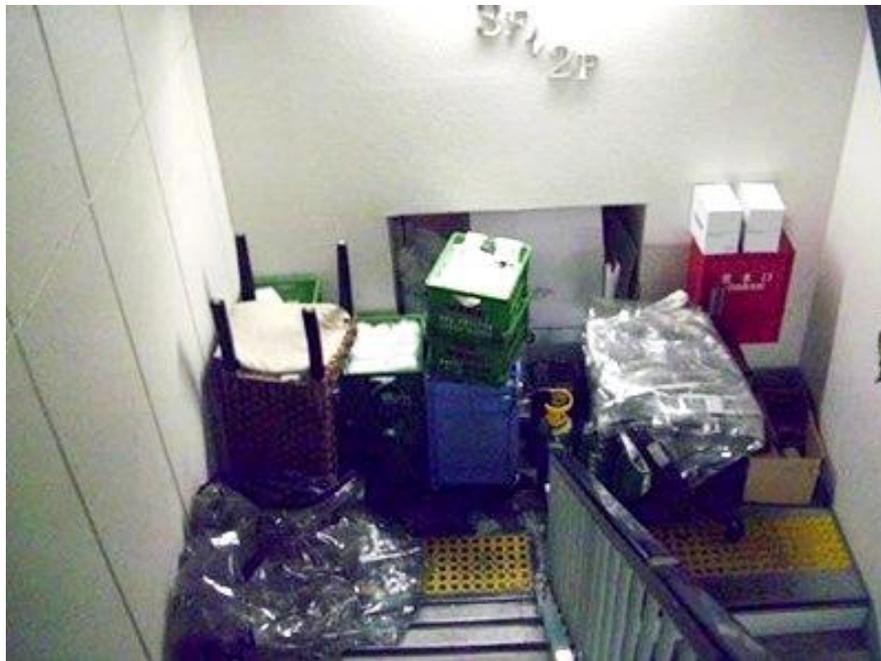
平面図2の②の位置から撮影。

写真2 2階から3階の踊り場の物品等の状況

1階から2階までの階段は、通行等に支障はないが、2階から3階への踊り場には、人が通りぬけできないほどに、椅子2脚とワゴン6個、ゴミ4袋、段ボール2個が存置されている。（図1「2階踊り場の物品存置図」参照）

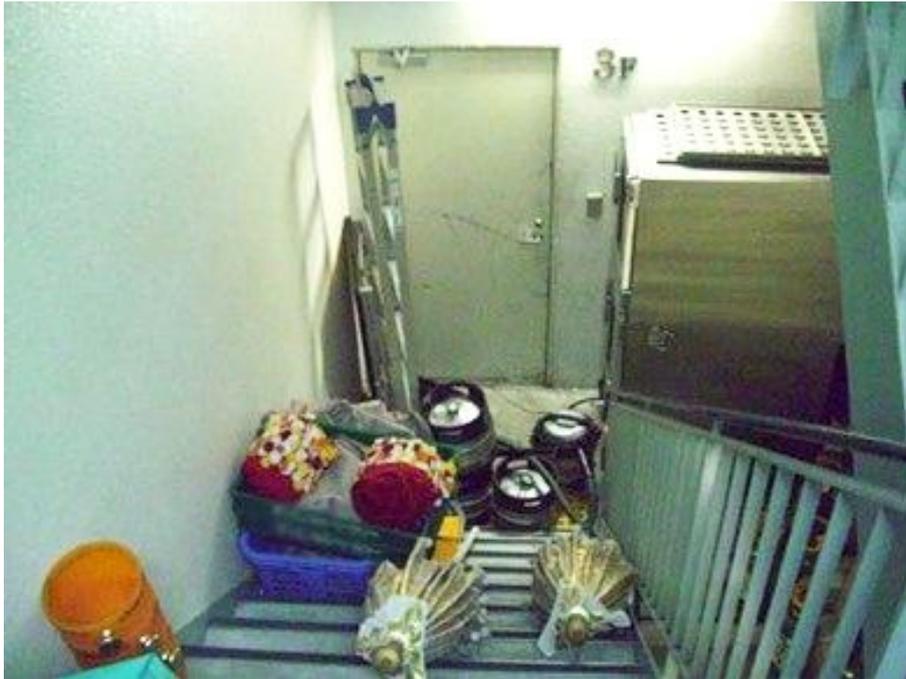
写真3 3階の出入口付近の階段の物品等の状況

3階の階段出入口付近を見分すると、ブラインド2個、ビールシリンダー3個、物品の入ったかご1個、木製の箱2個、雑品8個が確認され、人が通りぬけできない状況となっている。(図2「3階の物品存置図」参照)

立会人の店長〇〇〇〇は「2階踊り場と3階の階段の物品は、当店で使用している物と廃棄予定の物などで、当店が置いているものです。」と説明した。
