消 防 庁 消 防 ・ 救 急 課

消防ポンプ自動車の不具合に係る情報提供について

【点検要領】

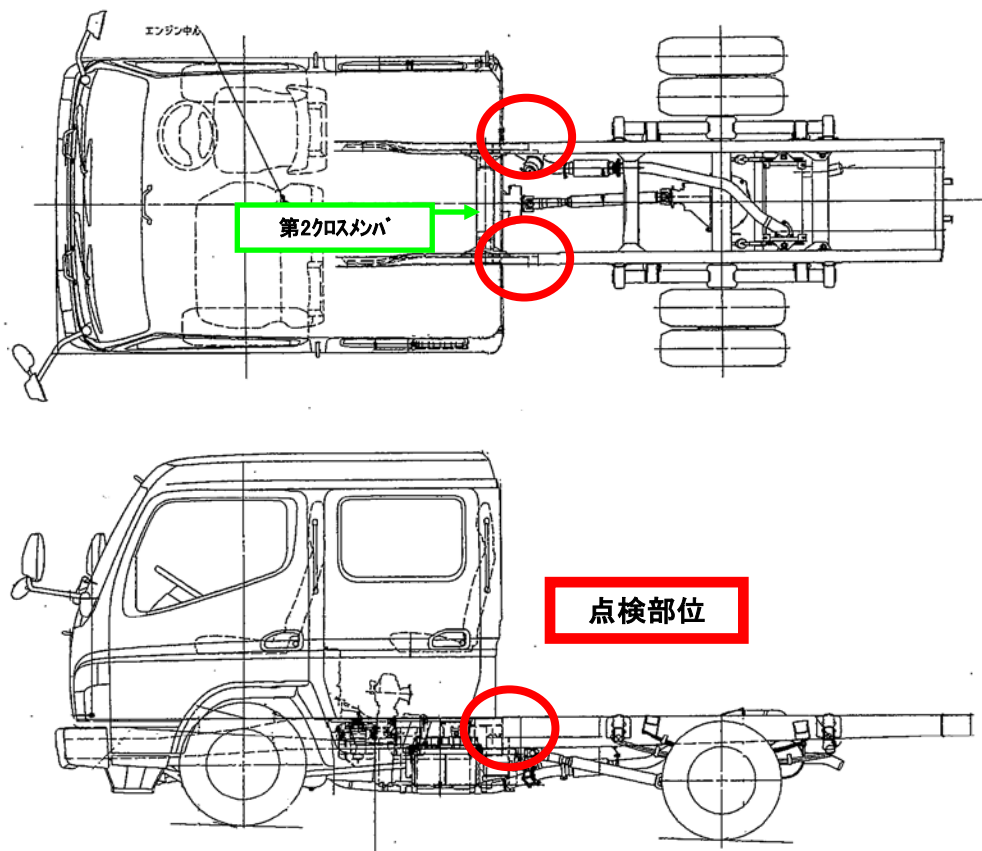
消防本部の消防ポンプ自動車の運転席後方のシャシフレームに亀裂が発生しているのが発見されたもの。

- ①車両を平坦なところに停車し輪止めをする。
- ②キャブ内外の荷物を降ろし、可能な限りキャブを軽くする。
- ③キャブチルトする。
(キャブチルトする時およびキャブを降ろす時は取扱説明書通りの方法で実施願います)
- ④左右の第2クロスメンバ付近のシャシフレーム(点検部位)をウエス(布)で泥や錆などを綺麗に除去する。
- ⑤点検部位を目視にて亀裂の有無を確認する。
無い場合は、キャブを降ろし作業終了。
有る場合または判別が出来ない場合は、シャシ製造メーカー等へ連絡する。

別紙に記載されている点検を実施し、亀裂が発生している場合（消防団車両を含む。）は、シャシ製造メーカー等に連絡してください。
