「認知症高齢者グループホーム等 火災対策検討部会報告書」について

消防庁予防課設備係長
鈴木健志

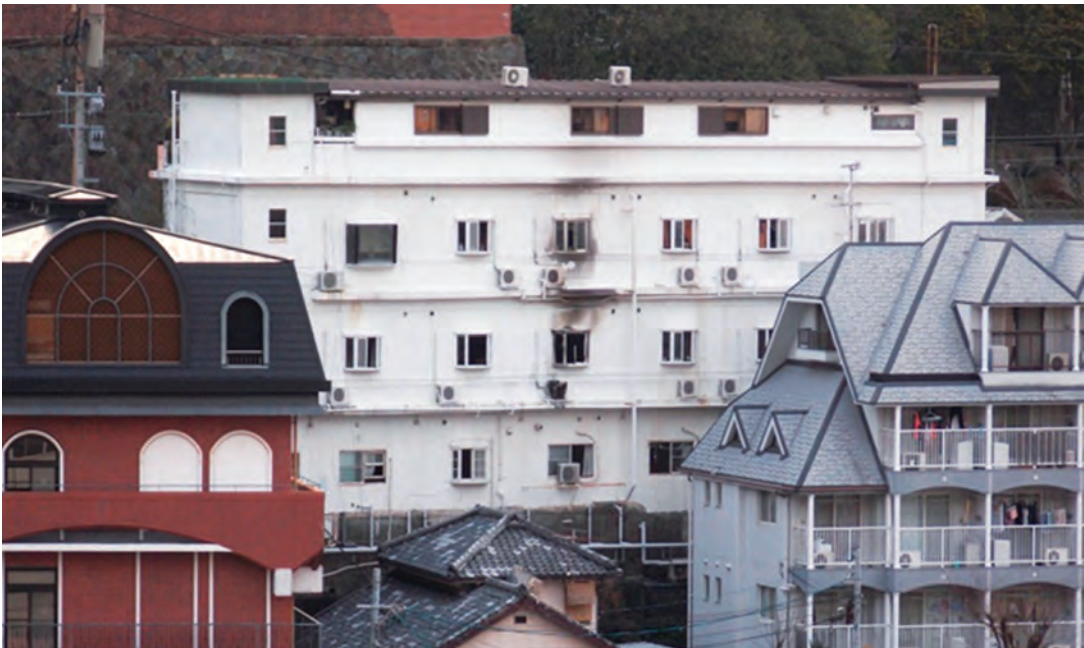
火災建物(中央白の建物)の外観

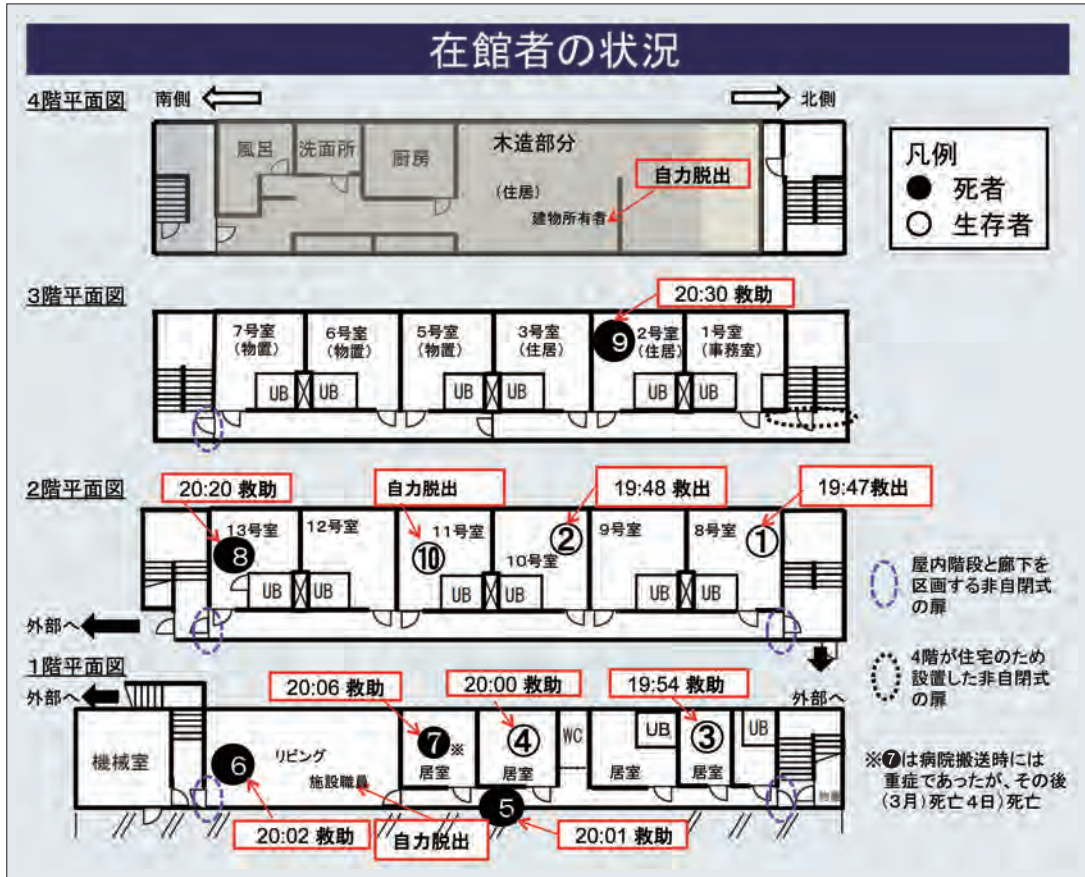
火災建物の平面図及び在館者の状況

(備考)「救出」とは施設の従業員又は近隣住民等が助け出したものであり、「救助」とは消防隊員が助け出したものである。

火災の発生した建物は、昭和40年に建築された鉄骨造一部木造の地上4階建の建物であり、階段における堅穴区画が建築基準法令に不適合であった(写真参照)。また、消防法令に基づく消防用設備等は設置され点検も実施されていたが、一部誘導灯のバッテリー切れがあったほか、避難訓練は平成19年12月に実施以降、実施した旨の報告がなされていなかった。建物の平面図及び火災発生後の在館者の状況は上図のとおりである。
