# 屋外貯蔵タンクからの キシレン流出事故

川崎市消防局予防部危険物課

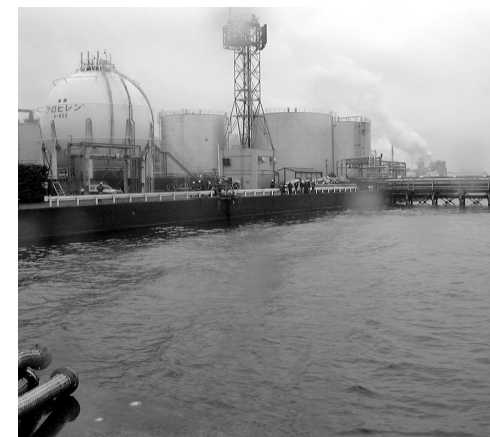
写真1 油膜が認められた運河

- (1) 2月24日 海上保安署からの通報により、A事業所沿い運河に幅約1m、長さ約20mにわたる油膜の浮遊を確認した。調査の結果、A事業所岸壁コンクリートの継ぎ目部分から若干の油（油種不明）が運河に流出しているのが確認された。油膜をサンプリングし消防局で分析した結果、キシレンを検出した。
- (2) 2月26日 岸壁を掘削したところ、土壌から褐色の油分が滲み出てきた。事業所で分析したところ、キシレンであることが判明し、掘削場所西側約40m離れたキシレントank貯蔵物と成分が一致することが判明した。
- (3) 調査の結果、キシレントankの外観及び受払い配管には異常がなく、また、配管は、すべて地上敷設であることから、タンク底板からの漏えいが推測され、キシレントankを開放することとした。
- (4) 3月2日 キシレントankの貯蔵物移送完了。
- (5) 3月10日 キシレントankの内部検査をしたところ、設置当時からの底板に腐食があり、2カ所の開孔が認められた。また、真空試験

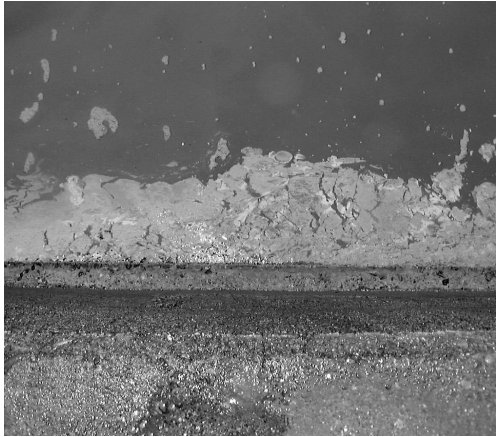
写真2 油膜の状況

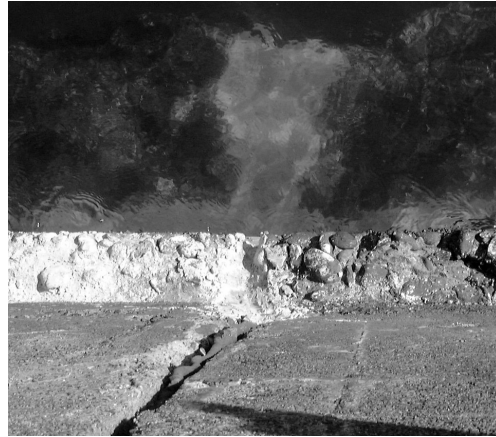
A事業所沿いの運河に、油が浮いているとの通報があり、調査の結果、A事業所岸壁コンクリートの継ぎ目部分から若干の油（油種不明）が運河に流出しているのを確認した。

写真3 岸壁継ぎ目から流出する油

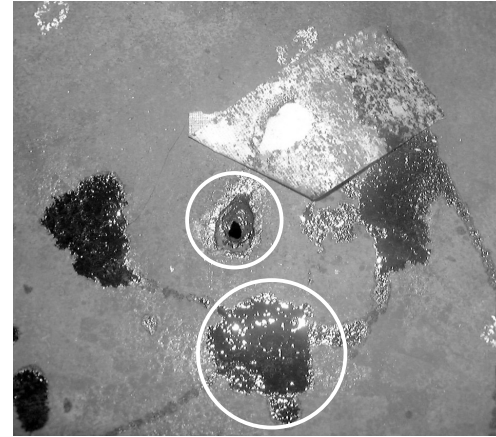
○底板中央部付近に腐食による貫通孔が2カ所認められた。  
○深さ1.2mm以上の孔食が多数認められた(MAX2.3mm)。

底板の貫通部を含め8カ所サンプル切断し、断面観察により腐食状況を調査した結果、開口部には硬く脆い物質が密に詰まっていた。いずれも裏面から大きく減肉して貫通に至っており、内面からの腐食減肉はそれに比べて軽微であった。

写真4 底板に認められた貫通孔

腐食部の錆瘤の成分及び裏面側が広く、内面側に向かって狭くなるという貫通部の状況から、防食措置が施されていない盛砂に接した底板裏面が湿潤環境の下、局部電池が形成され、裏面から内面へと腐食が進行し、開孔に至った。

①裏面腐食に対して、現在の盛砂をすべて取り除きアスファルトサンドとし、腐食環境との絶縁を図る。

②内面腐食に対しては、底板を全面取替し、底板内面と側板立ち上がり部（300mm）についてコーティングを実施する。

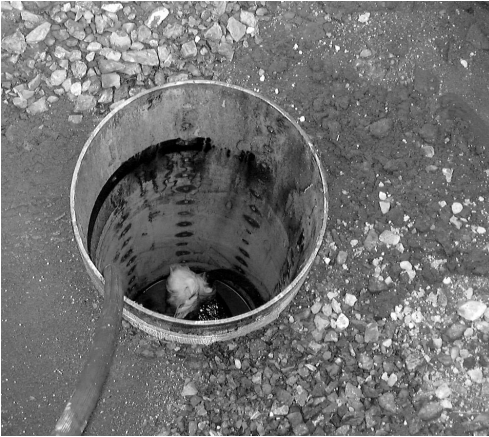
写真5 油回収井戸の状況

①護岸油膜漏えい付近、防油堤外（②タンク西、③タンク北、④タンク北東）、防油堤内（⑤タンク最近傍）、敷地境界近傍（⑥信号灯西側、⑦信号灯東側）以上7カ所で油回収井戸を掘り、油相が確認された井戸3地点において、油相が完全になるまで回収を継続し、回収状況を記録する。
