違反是正

防火対象物からの 重油流出事故に 対する違反是正

函館市消防本部北消防署予防担当主任 消防司令補 荒木彰浩

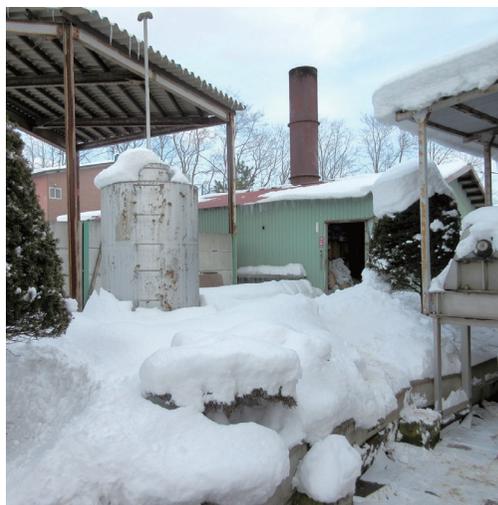
建屋外観

また、建屋の床はコンクリート製であり、重油が浸透しない構造となっていた。しかし、洗浄水の排水口が設けられていたため、あふれた重油が排水口を通じて屋外へ流出し、さらに敷地内の雨水桝・雨水管を経て、河川に流出した。

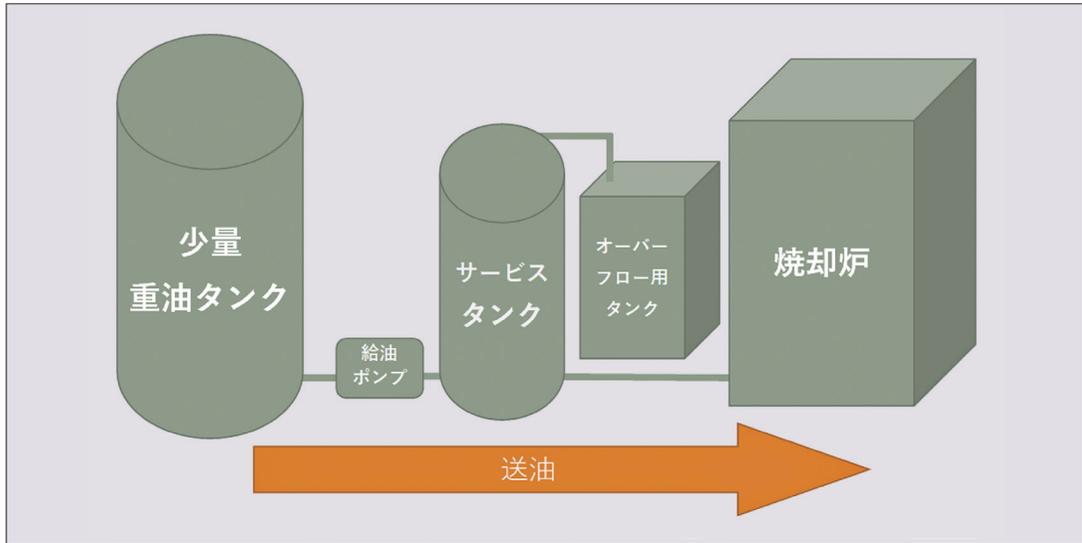
送油フロー図

なお、送油フローは、重油を給油ポンプで少量重油タンクからサービスタンクへ送り、そこから高低差を利用して焼却炉へ供給するものである。また、サービスタンクからの一時的なあふれを防止するために、容量が265Lのオーバーフロー用タンクが接続されている。

この焼却施設では、事業所の取決めとして、サービスタンクが満油になると自動で停止するように、給油ポンプの制御盤スイッチを自動運転に設定することとなっていた。しかし、事故当日の始業時は、従業員が誤って手動運転に設定して稼働させた後、焼却施設から離れて作業を行った。その結果、始業時から従業員が焼却施設に戻り稼働を停止させるまでの約2時間半にわたり、給油ポンプが未監視の状態でも稼働し続け、少量重油タンクに貯蔵されていた重油約1,470Lがサービスタンクに送油され続け、オーバーフロー用タンクからあふれ出た。

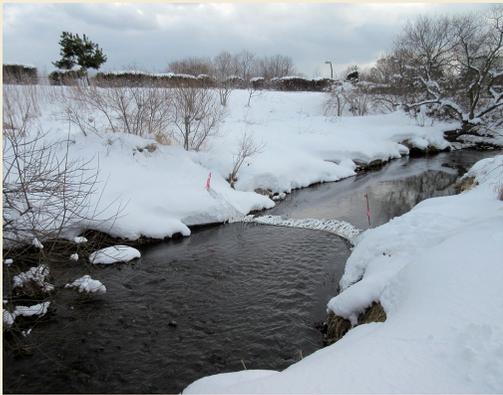
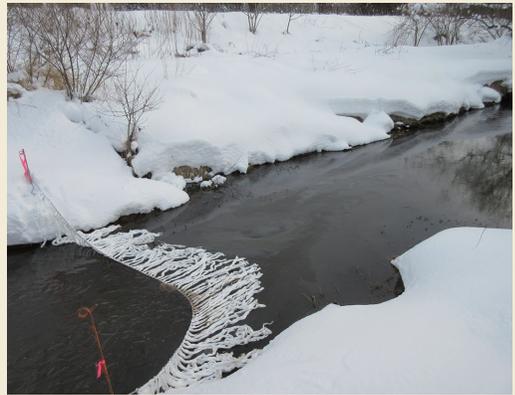
雨水管付近の河川および吸着材の設置状況

延べ面積が50㎡程の作業場(以下「建屋」という。)内に設置された焼却炉へ、敷地内の屋外タンク貯蔵所(最大貯蔵数量：重油1,980L、以下「少量重油タンク」という。)から重油が供給されており、その建屋内で漏洩事故が発生した結果、約1,200Lが敷地内に流出、そのうち約650Lが敷地内で回収できずに雨水樹・雨水管を経て、付近の河川に流出したものである。

(1)河口付近にオイルフェンスの展張

(2)油吸着マットによる回収作業、河口付近は船舶での回収、拡散作業の実施
