## ❌ 違反是正

# 建築確認申請を行わず建築された防火対象物に対する違反是正指導事例

伊予消防等事務組合伊予消防署予防担当 岡田直記

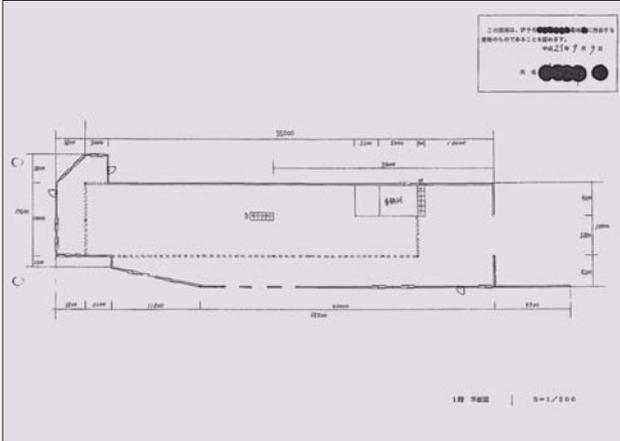
1階平面図

名称	有限会社A自動車解体	
所在地	愛媛県伊予市〇〇番地〇〇	
権原者	代表取締役B	
構造	鉄骨造一部木造	
面積	延べ面積	1,320㎡
	1階床面積	829㎡
	2階床面積	491㎡
無窓階判定	無窓階	
用途	倉庫(14項)	
設置消防用設備等	消火器

消防が作成した図面及び算定した面積を権原者が承認したことにより、必要な消防用設備等は消火器、屋内消火栓設備、自動火災報知設備、誘導灯であることを説明し、設置指導するとともに、その旨の通知書を交付した。同時に消防用設備等が設置されなかった場合は、違反処理に移行することについての説明も行った。

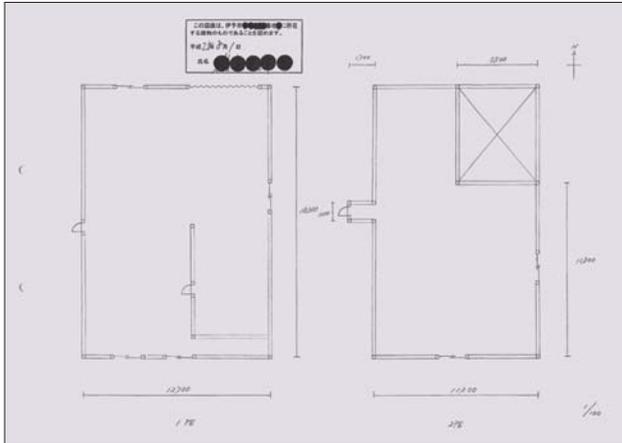
1・2階平面図

階	延べ面積	1階床面積	2階床面積
1階	18.30 × 12.70 = 232.41 m <sup>2</sup>	232.41 m <sup>2</sup>	
2階	11.80 × 5.50 = 64.90 m <sup>2</sup> 18.30 × 5.70 = 104.31 m <sup>2</sup> 1.00 × 1.70 = 1.70 m <sup>2</sup>		170.91 m <sup>2</sup>
延べ面積	403.32 m <sup>2</sup>

面積	延べ面積	403m <sup>2</sup>
	1階床面積	232m <sup>2</sup>
	2階床面積	171m <sup>2</sup>
無窓階判定	無窓階	
用途	修理工場(12項イ)

消防が作成した図面及び算定した面積を権原者が承認したことにより、必要な消防用設備等は消火器、屋内消火栓設備、誘導灯であることを説明するとともに設置指導する。また、屋内消火栓設備及び誘導灯にあっては、無窓階であるため設置が必要なので、無窓階を普通階に変更した場合は設置が不要であること及び普通階にする方法を合わせて説明する。同時に消防用設備等が設置されなかった場合は違反処理に移行することについての説明も行った。

平成25年9月19日、開口部等の改修を行い無窓階から普通階になったことを確認する。必要な消防用設備等は消火器のみとなった。
