# 既存コンクリート造防火水槽の 二次調査の手引き（案）

平成21年3月

財団法人日本消防設備安全センター  
二次製品防火水槽等連絡協議会

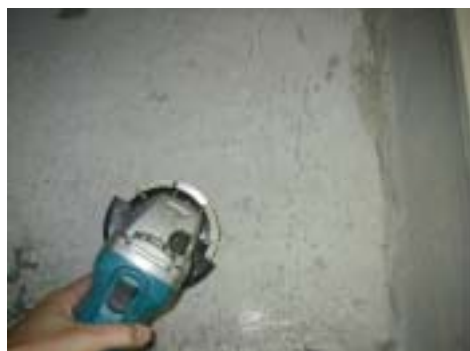
写真ー1 ディスクサンダーによる表面平滑化の例

- 1) コンクリート測定面は鋼製型枠を使用したコンクリートの表面と同じ程度に平滑にし、凹凸がある場合はディスクサンダーなどで平滑にする。
- 2) 平滑作業によって発生したコンクリート表面上の粉末や付着物はウェスなどで拭取る。
- 3) コンクリート表面に骨材が露出している場所は避ける。また表面に仕上層（モルタル等）や塗装がある場合はそれらを除去し、コンクリート面をディスクサンダーを用いて削り、平滑な面を得る。

※測定面の平滑化のポイントは、平滑なモルタルペースト部（モルタルペースト部を打撃するため）を得ることである。

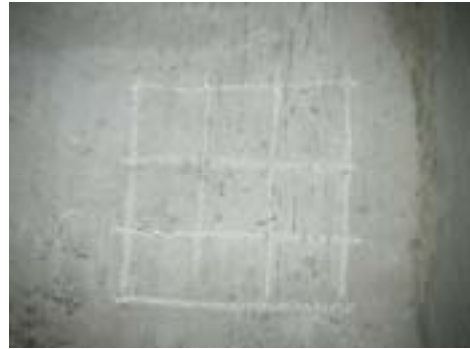
写真－2 測定点の表示の例

- 1) 各測定打点間の距離は3 c m以上離し、9打点以上打撃できるようなメッシュを測定面にチョーキングする。

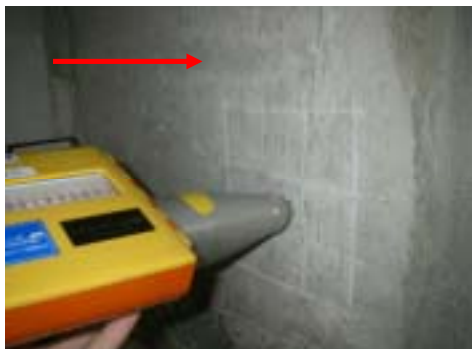
写真－３ 水平方向の打撃例

- 1) コンクリート表面にチョーキングしてある測定打点を目安にシュミットハンマーでゆっくり打撃する。このとき、打撃は反動をつけずに徐々に力を加えゆっくりと押しつけるように行う。（測定者は、身体の中でシュミットハンマーを保持しつつこと）
- 2) シュミットハンマーは、コンクリート面に対して常に直角に打撃すること。正確な測定をする上で重要なことなので注意する。
- 3) 同じ測定打点を2度打撃すると、硬化作用により反発度にバラつきが生じるので、必ず避ける。
- 4) 打撃の際に明らかに異常と認められる値がある場合、もしくは反発硬度の平均値の $\pm 20\%$ 以上となる数値がある場合はその数値を除外し、有効値9点から平均反発度を求める。有効値が9点に満たない場合は不足分を補足するために追加の測定打点の打撃を実施する。
- 5) 打撃方向、打撃角度は必ず記録する。（計算時に必要となる）
- 6) 測定箇所の位置（入隅からの距離等）を必ず記録する。

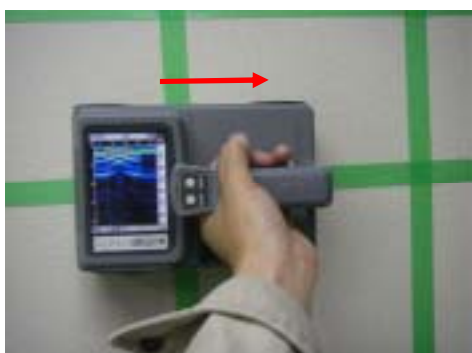
写真－6 水平方向の走査例

- 1) コンクリート表面にマーキングしてある測定線上に沿って、鉄筋探査機をゆっくりと走査する。
- 2) 鉄筋探査機は、各方向において必ず同一方向（右→左、上→下等）に走査し、途中で折り返すことのないように注意する。（鉄筋探査機のタイヤが転がっていると進行方向とは関係なしにデータを読込むため）
- 3) 鉄筋探査機のタイヤがきちんと回転していることを確認し、表示モニターの距離と走査した距離があっているか注意する。（タイヤの回転で距離を感知するため）
- 4) 走査方向、鉄筋探査位置（入隅からの距離等）は必ず記録する。

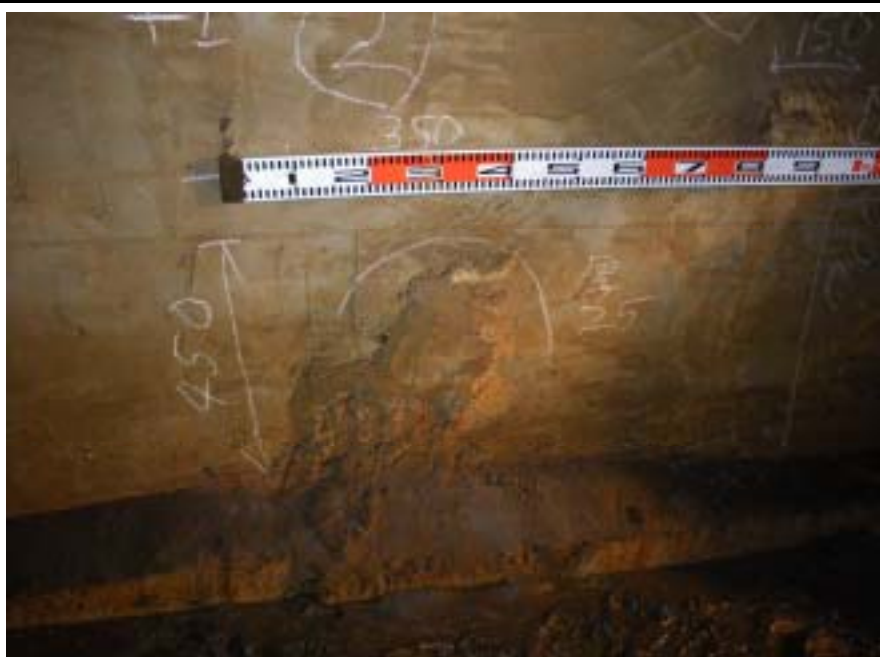
File No:No.03

補修跡  
350×400

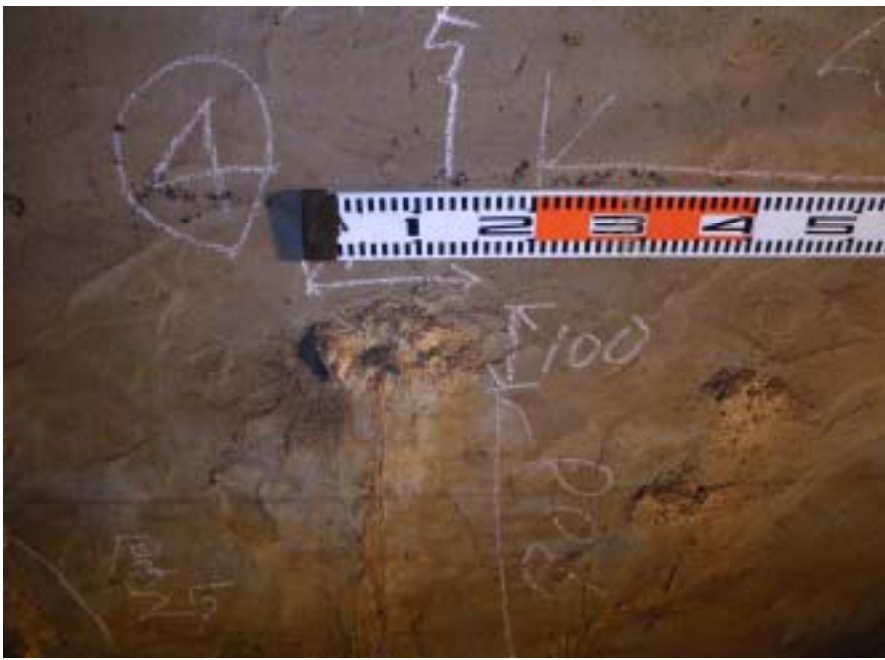
| | File No:No.04 |

| | 補修跡<br>200×100 |

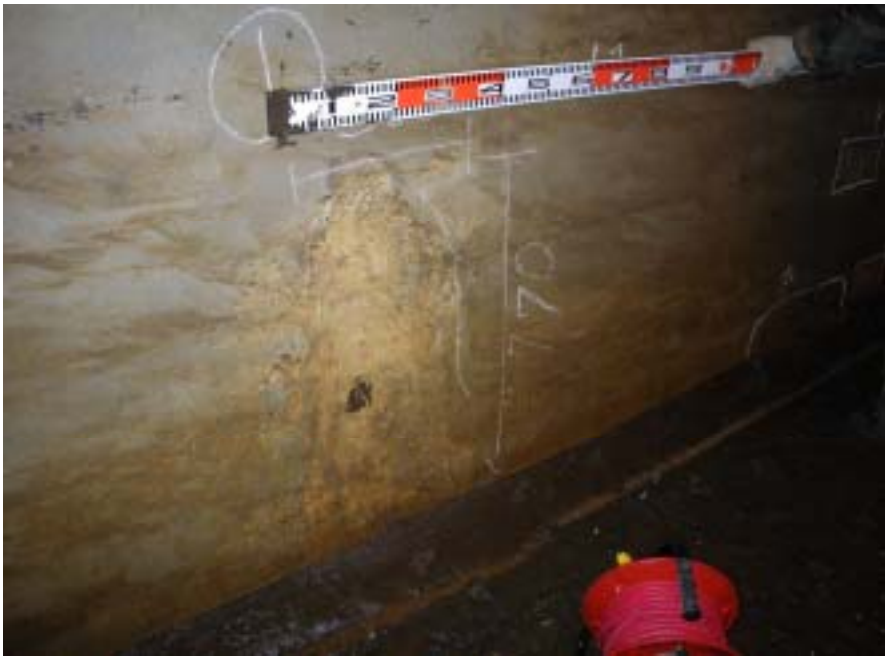
| | File No:No.08 |

| | 補修跡<br>400×800 |

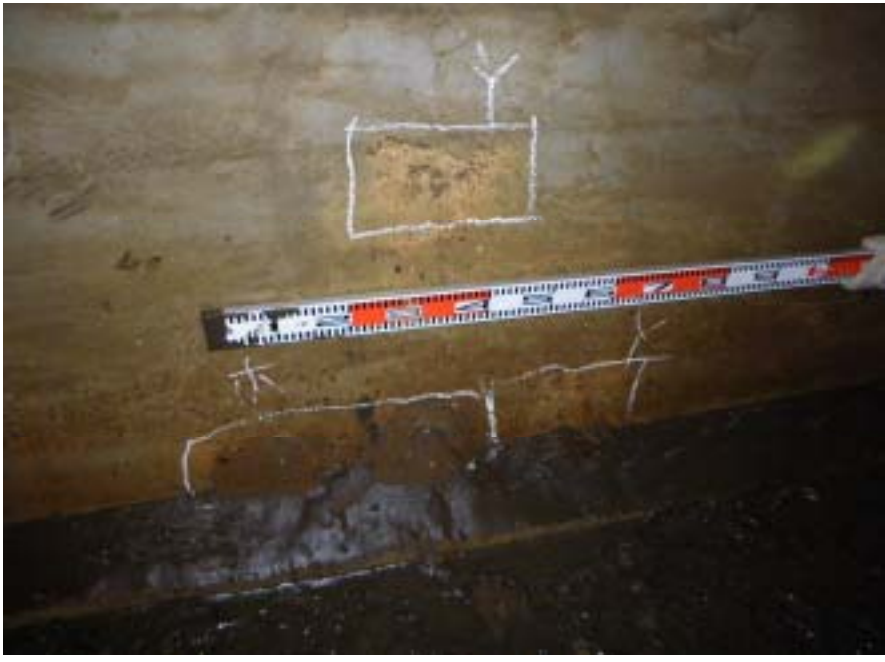
| | File No:No.09 |

| | 補修跡<br>400×800<br><br>遊離石灰<br>500×150<br>300×150 |

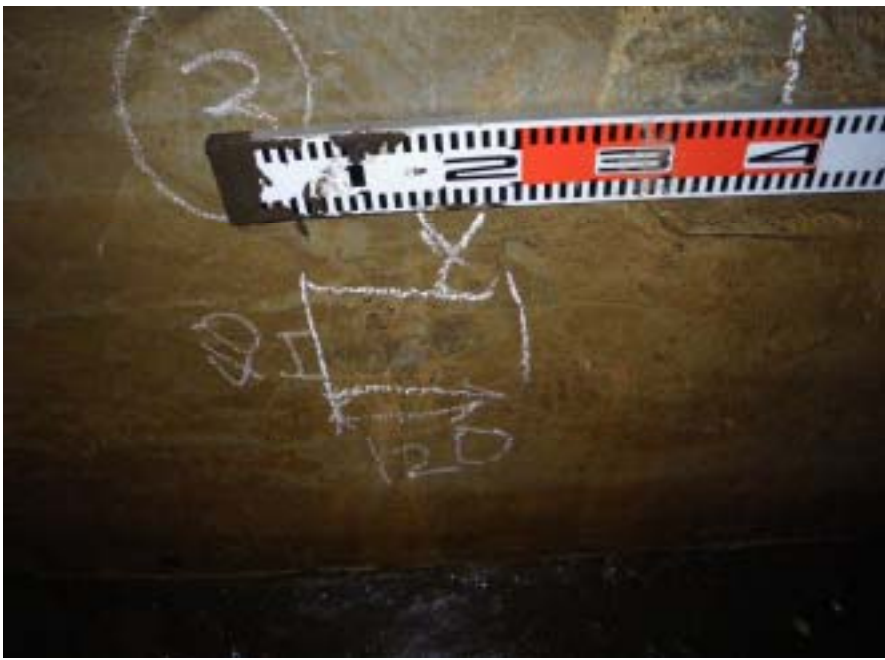
| | File No:No.10 |

| | 遊離石灰<br>150×100 |

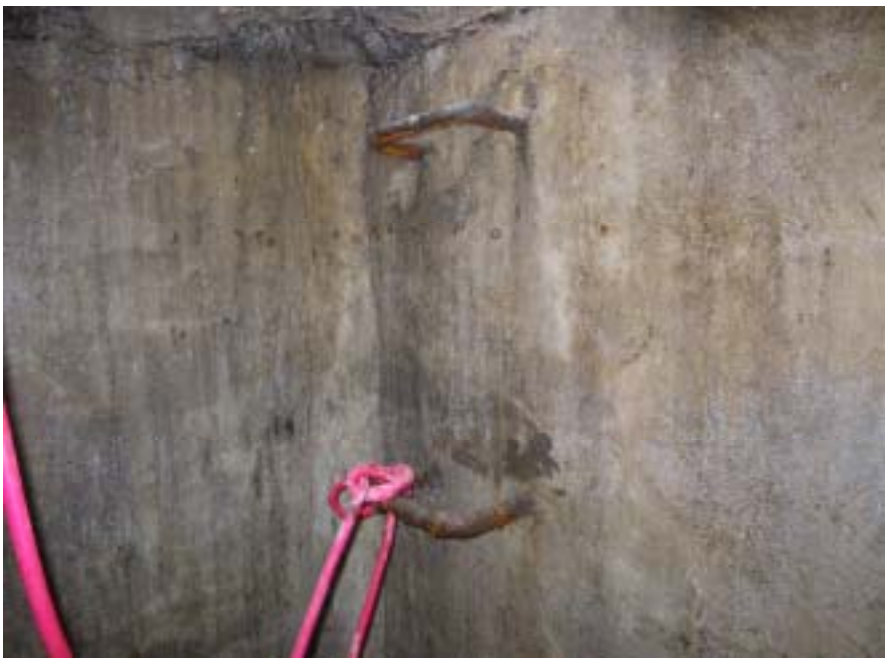
| | File No:No.13 |

| | タラップ腐食状況 |

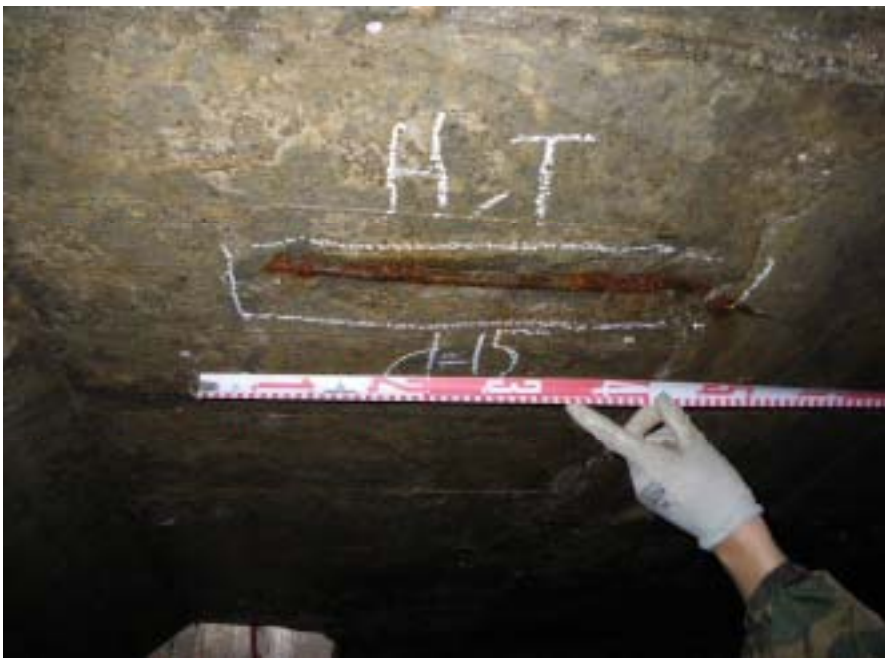
| | File No:No.16 |

| | 剥落<br>400×50 d=15<br>鉄筋露出 |

鉄筋露出：頂版(開口跡付近)に確認された。

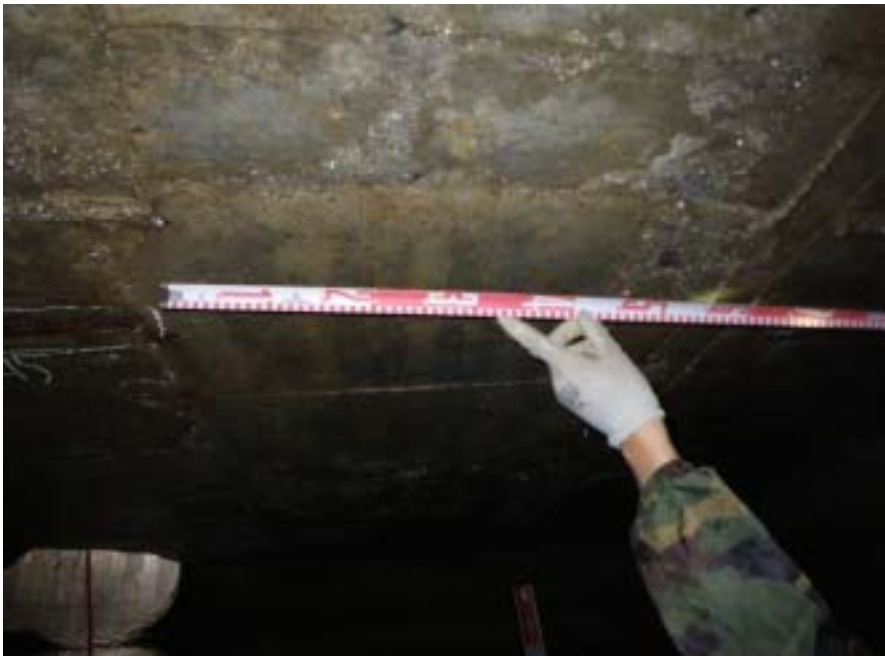
| | File No:No.17 |

| | 開口跡 |

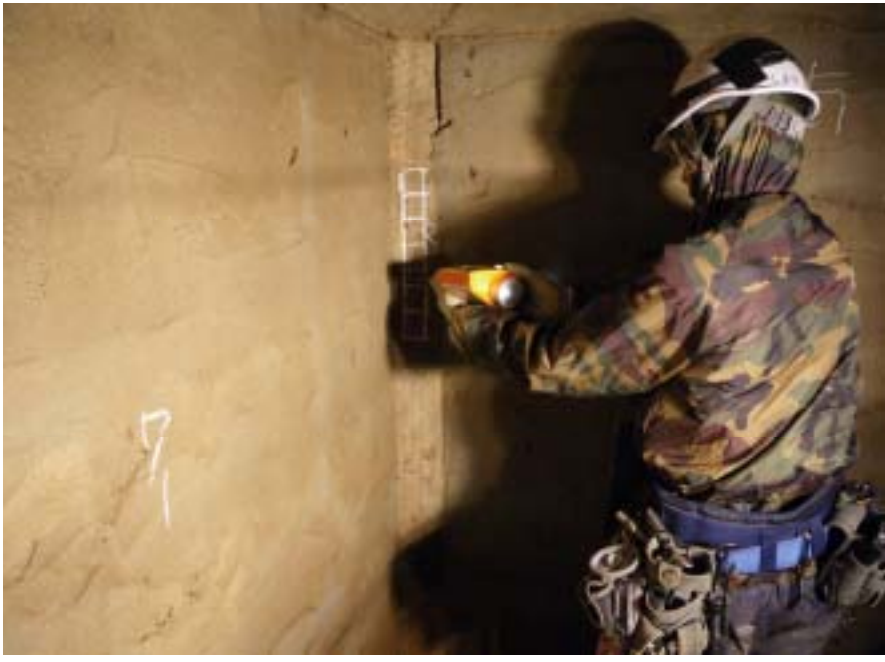
| | File No:No.18 |

| | 反発硬度測定状況 |
