# 知っていますか？

# SPのこと

## スプリンクラー設備

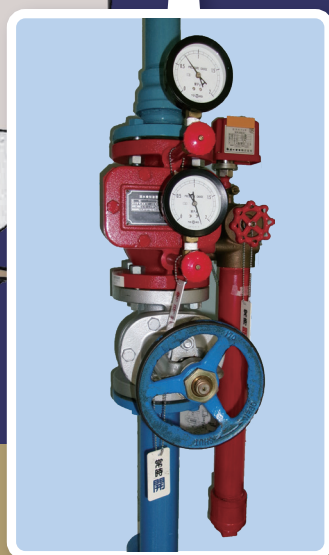
閉鎖型湿式スプリンクラー設備の図

## 火災時自動放水

(配管内は常に加圧された水で満たされており、火災の熱を受けて放水するタイプ)

閉鎖型湿式が最も広く設置されています。  
そのほかに、設置場所や対象物の形態によっていくつかのタイプがあります。
