# 北アルプス山小屋の 消防設備等の設置指導

高山市消防本部予防課 瀧上昌彦

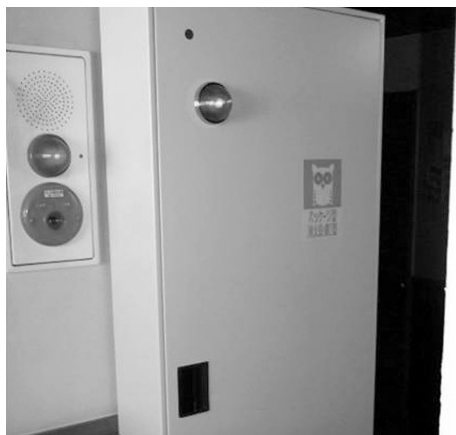
設置されたパッケージ型消火設備の外観

さらに、1年後の平成20年9月4日に立入査察を実施し、指示書で「パッケージ型消火設備を設置すること」を指導した。これに対し、同

年10月1日「来期中に設置を予定しております」との内容の改善計画書が送付された。

その後、翌平成21年8月21日に着工届が提出され、平成21年9月14日にパッケージ型消火設備3基の設置検査を実施し、検査済証を交付した。

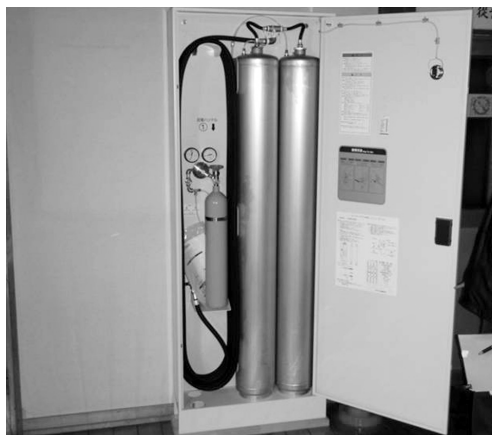
パッケージ型消火設備の検査

その中で、今回の設置指導に当たって、パッケージ型消火設備の適応温度はマイナス20度以上になっているが、本事例の山小屋は通年営業であることから、室内温度がマイナス20度以下になることはないとの判断で、パッ

ッケージ型消火設備の設置指導を行った。今後は、多数の宿泊客を泊めていることから消防用設備の必要性を理解してもらい、適正に維持管理してもらうように指導していく。
