# 名あて人の変更をきっかけに 改善に向け進展した事例

紀勢地区広域消防組合消防本部予防課 永倉一人

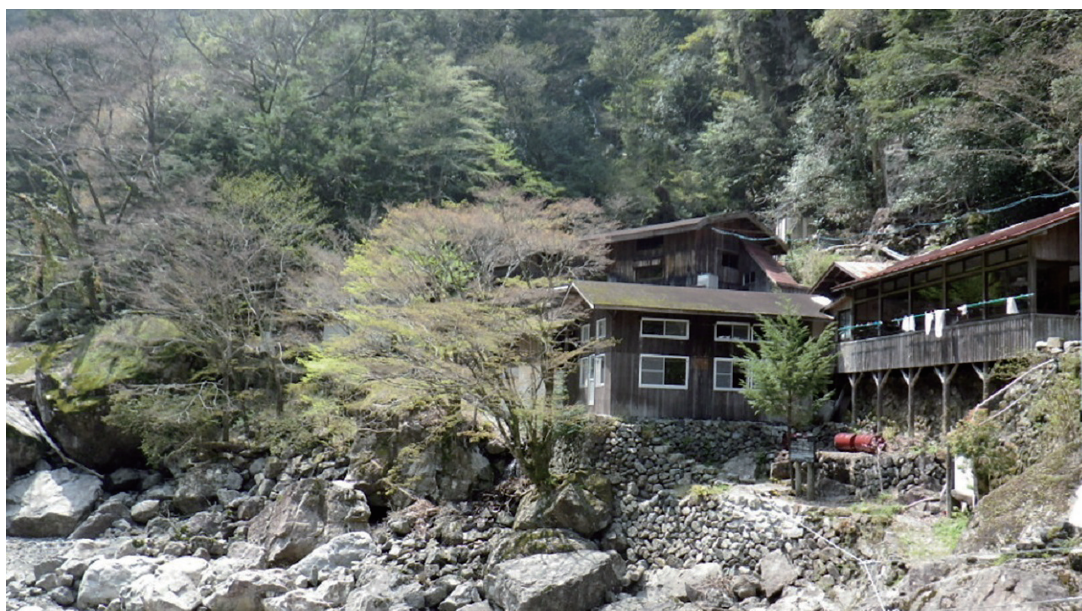
山小屋

(5)項イ 山小屋（簡易宿泊所）

木造、地上2階・地下1階

延べ面積：970㎡ 収容人員：212名

山小屋は、直近の消防署から車で約1時間、さらに登山道を徒歩で約3時間を要する国立公園内に位置している。

このような状況から、山小屋には常用電力及び通信施設が整備されておらず、現状で設置されている蓄電池設備だけでは電力を要する消防用設備等の設置が不可能である。

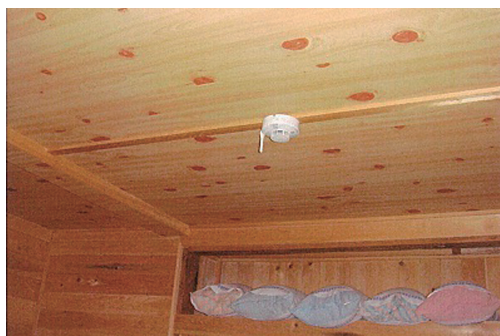
感知器

同年9月、計画書に沿って、高輝度蓄光式誘導標識及び特定小規模施設用自動火災報知設備が設置され、その他の不備事項についても順次改善中である。

このため、当面の対策として、利用者等の避難を最優先とするよう指導した結果、早期に高輝度蓄光式誘導標識及び特定小規模施設用自動火災報知設備を要所に設置し、常用電力確保後段階的に、誘導灯、自動火災報知設備、パッケージ型消火設備等を設置する旨の改善計画書が提出された。
