# 違法な増改築で特定1階段等防火対象物となった雑居ビルに対する粘り強い指導事例

明石市消防本部予防課違反是正担当係長 吉岡利征

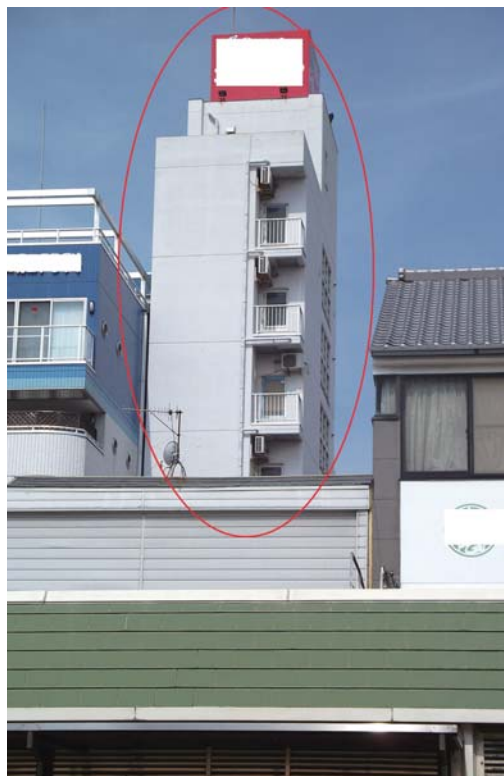
写真1 対象物外観

- (1)建物構造 鉄筋コンクリート造8階建
- (2)建築面積 72.23㎡
- (3)延べ面積 518.70㎡
- (4)建物用途 複合用途防火対象物(16)項イ((3)ロ、(4)、(12)イ、(15))

- (5)消防用設備等の設置 消火器、自動火災報知設備、誘導灯、避難器具、連結送水管
- (6)用途地域 防火地域でアーケード街が広がる商業地域内に存在する。
- (7)建物3方向隣接建物あり(写真1、図1、図2)

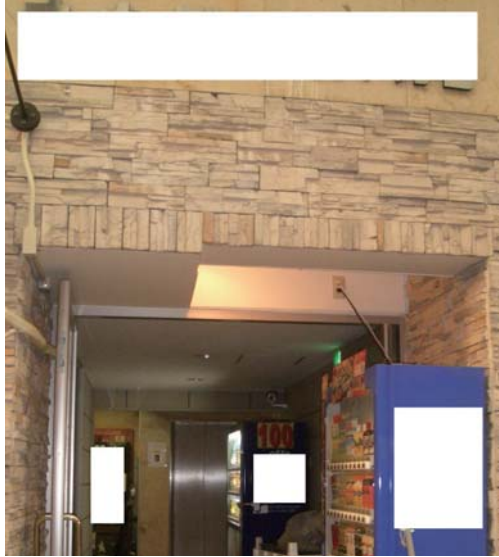
エ) 避難器具の降下障害(降下空間に自動販売機設置)(写真2、写真3)

写真2 降下障害 (建物西側の避難ハッチ下に自動販売機が設置されている。)

避難障害になっていた建物西側ロビーの自動販売機2台を撤去

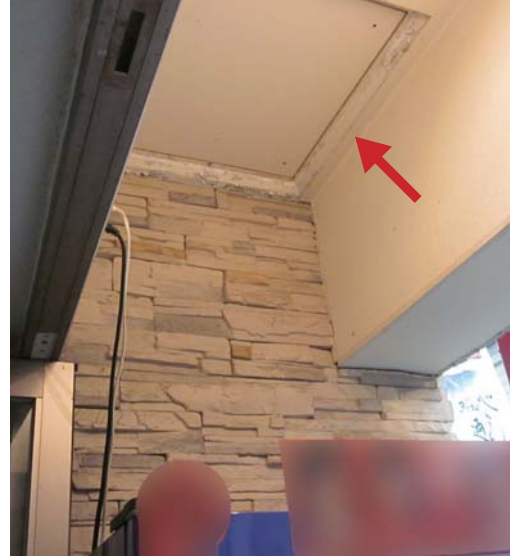
写真3 降下障害 (避難ハッチと自動販売機の位置関係)

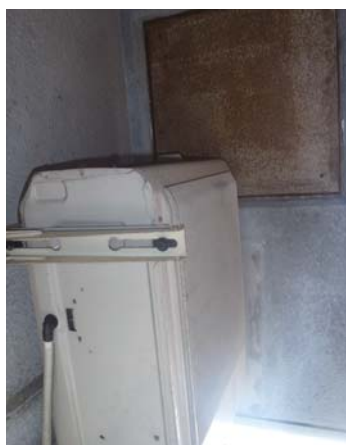
- (ア) 消火器設置数不足
- (イ) 自動火災報知設備の感知器一部未設置、非常用電源不良及び配線断線
- (ウ) 誘導灯設置不足(占有部分)
- (エ) 避難器具の降下障害(写真4、写真5)
- (オ) 誘導灯非常用電源不良
- (カ) 連結送水管のポールタップ不良

写真4 降下障害(クーラーの室外機が障害となり避難ハッチが開かない。)

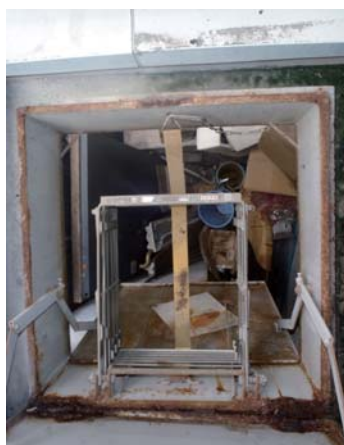
写真5 降下障害(建物東側の最終降下地点に多数の物品が存置されている。)

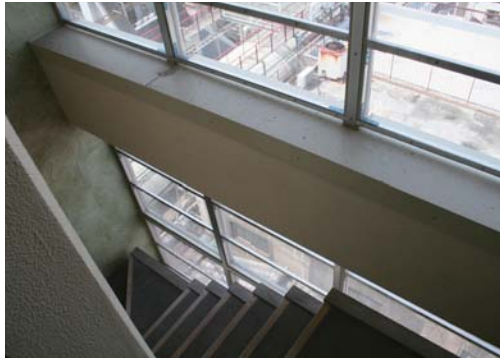
- (ア) 屋内階段の場合は2以上の直通階段を設置すること。
- (イ) 建物2階西側屋外バルコニーのFIX窓について排煙上必要な開口面積を確保すること。(屋外バルコニー(避難ハッチ有)が開口部がない屋内に改築されていた。)
- (ウ) 床配管貫通部等について適切な耐火措置をすること。
- (エ) 非常用進入口を適法な構造とすること。
- (オ) 建ぺい率、容積率を規定の数値以下にすること。

写真6 屋内階段を通気性のある金網壁に変更する。

屋内階段を屋外階段とするため、M氏とともに建築部局と協議をしたところ、階段部に設置している全てのFIXガラス壁を通気性のある金網とすることにより屋外階段扱いが可能ということで、M氏は早々に工事を着手した(特定1階段等防火対象物から外れる)。(写真6)

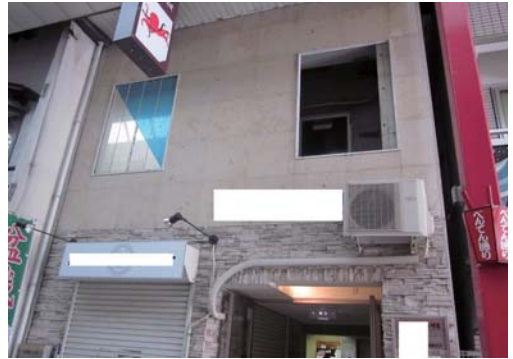
オ) 連結送水管の送水口不良、放水口操作障害(物品等存置)

写真7 建物西面(連結送水管送水口障害のクーラー室外機移設)

送水口の操作障害であったエアコン室外機の移設及びボールタップの改修が完了した。(写真7)

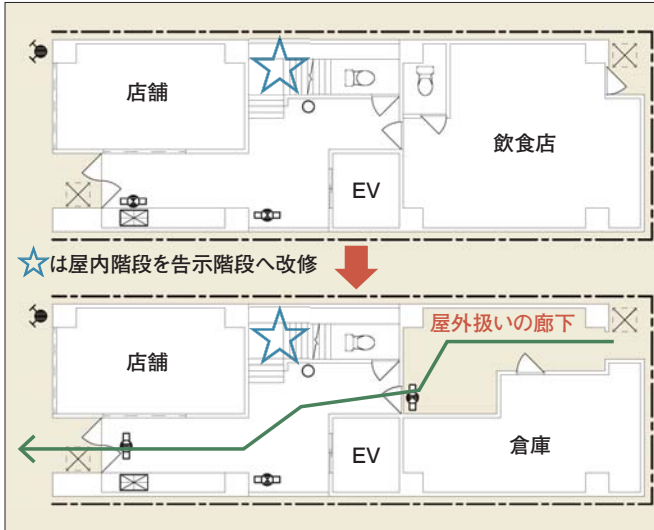
図3 1階避難経路

(カ) 1階の避難経路を確保すること。

1階飲食店立退きに伴い、避難経路の設置方法等について、建築部局と合同で現地調整を行った。

屋外通路扱いとする改修で決定する。(図3)

無許可で改築されていた壁、扉等を撤去し、避難通路が設置されていることを建築部局と確認をした。
