危険物の無許可貯蔵・ 取扱い施設に係る違反処理事例

県央地域広域市町村圏組合消防本部 小浜消防署予防設備課 町田岩太

事例概要

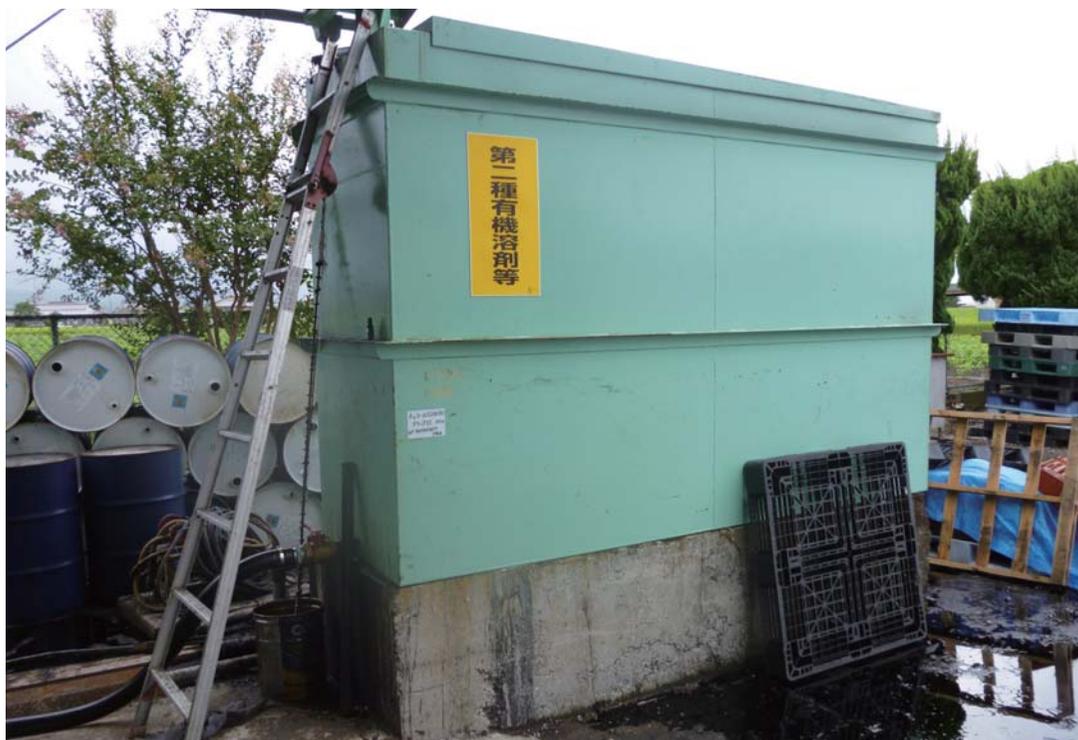
屋外貯蔵タンク

タンク容積： 5,600L
設置年： 昭和40年頃

なお、今回の危険物流出の原因は、従業員が屋外タンクのパルブを閉め忘れ、その場を離れたため危険物が送油ホースから敷地内に溢れ出し、排水溝から用水路を経て流出したものである。

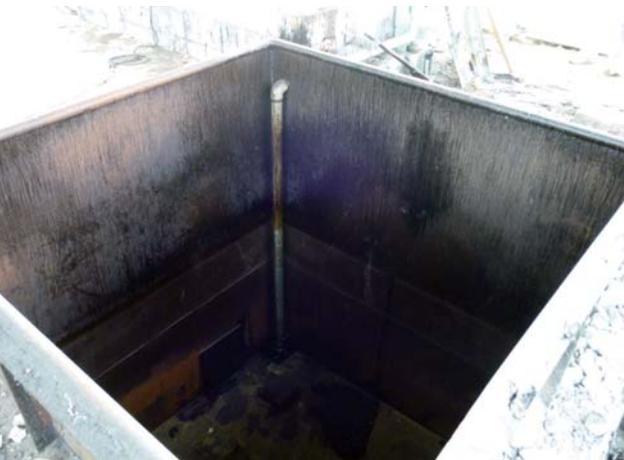
防汚剤処理槽

防汚剤処理槽(半地下埋設)

処理槽容積： 9,800L
設置年： 昭和40年頃

※作業工程は、防汚剤処理槽の中に漁網と屋外貯蔵タンクに貯蔵している防汚剤(有機溶剤の危険物)を入れて防汚処理を行った後、ポンプにより防汚処理槽内の防汚剤を屋外貯蔵タンクに返油するものである。
