## ❌ 違反是正

# 令8区画貫通に伴うスプリンクラー設備未設置に対する措置命令事例

北九州市消防局予防部指導課違反処理係 梅本修平

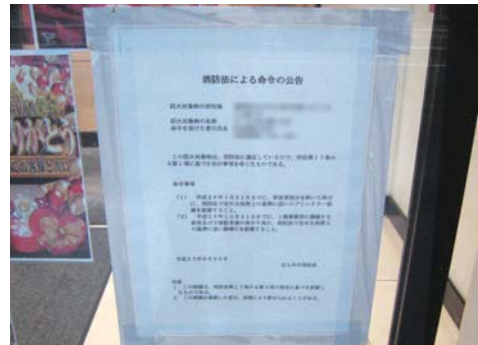
標識の設置状況

C及び店長立会いで、遊技場につながるすべての出入口(計8カ所)に標識を設置した。

標識の設置状況確認のため、標識設置から4時間後に現地確認を行ったところ、すべての標識(計8カ所)が紛失していることが確認された。

警察監視のもと、C及び店長立会いで再度標識を設置(計8カ所)した。

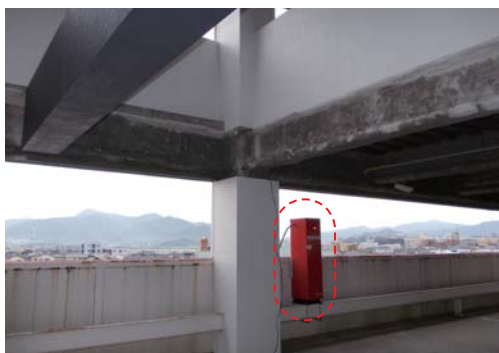
減築工事後の駐車場の状況(3階)  
3階の一部天井とともに泡消火設備がなくなったため、本市運用に基づき移動式粉末消火設備により包含することとした。

スプリンクラー設備の設置は資金的に困難なため、遊技場に付属している駐車場を減築することで、遊技場の用途部分を6,000㎡未満とし命令事項を履行する旨の申し出があった。

遊技場に付属する駐車場60㎡の減築を確認。遊技場の用途に係る面積が5,980.79㎡であることを断定し、すべての命令事項の履行を確認した。
