## ❌ 違反是正

違反是正の推進に係る  
実務研修を経た取組と  
把握と管理から始まった  
違反是正への動き

松江市消防本部予防課  
松江市北消防署予防管理課  
錦織臣吾  
福原圭司

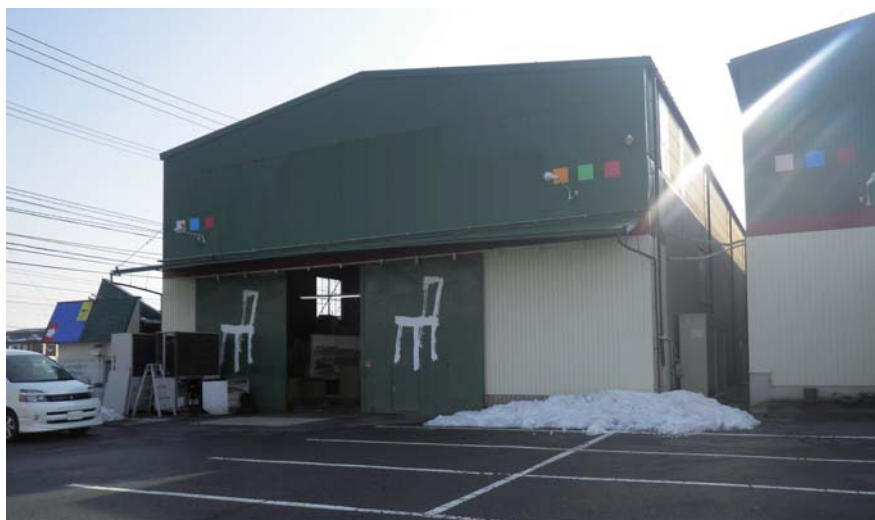
違反対象物外観

- ア 用途：家具屋 (4)項
- イ 構造・規模：その他構造 平屋建て
- ウ 延べ面積：531.52㎡
- エ 消防用設備：消火器具

- ア 屋内消火栓設備未設置(無窓階による)
- イ 自動火災報知設備未設置
- ウ 誘導灯未設置

平成28年9月13日、定期の立入検査により、倉庫棟(14)項が店舗(4)項へ用途変更されている実態を把握し、上記の違反事項を覚知した。立入検査実施通知書は、固定設備の未設置違反があることから占有者及び所有者の両者へ交付した。

平成29年7月26日、自動火災報知設備、誘導灯の着工届出書を受領。屋内消火栓設備については、開口部を設定し、普通階とするための工事計画書を受領。

灯の消防検査を実施。平成29年8月22日、開口部を新たに設定することで、屋内消火栓設備に関し、改修されたことを確認。これにより全ての命令事項が是正された。
