建築部局と連携し、 消防法第5条第1項の命令を 発令して建築基準法令違反が 是正された事例

川口市消防局予防課

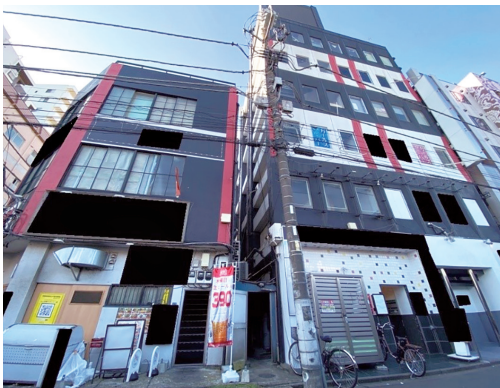
建物外観（写真左がAビル、中央がガスボンベ庫、右がBビル）

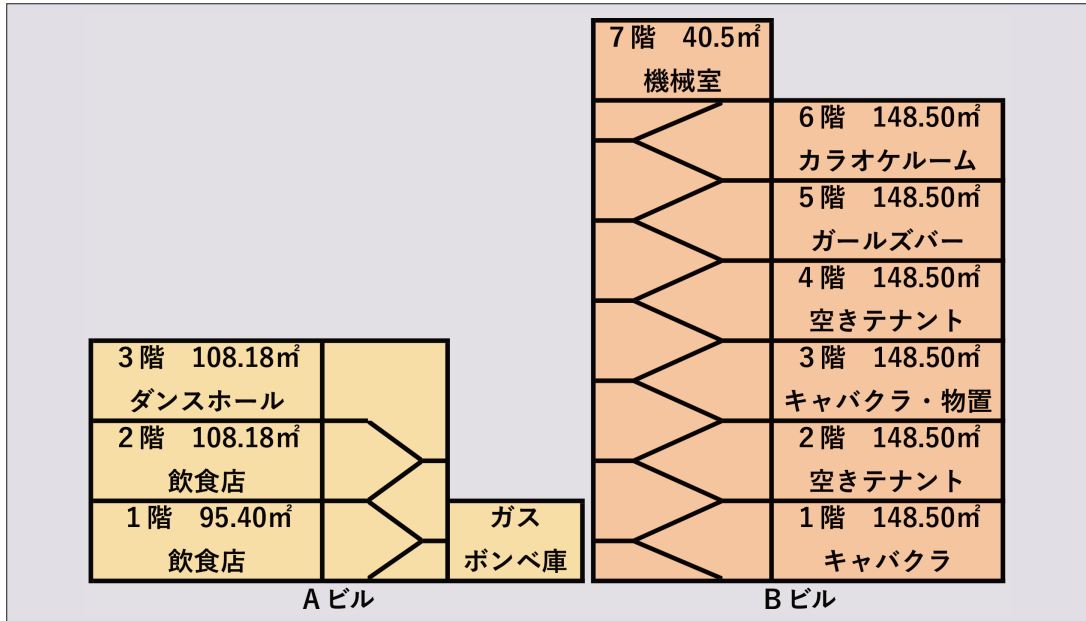
ビル概略図(令和5年11月調査時点)

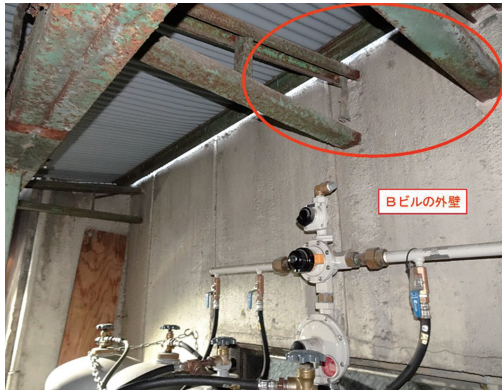
ガスボンベ庫内の状況

AビルとBビルとの間には、Aビル1階テナントのバックヤード兼LPガスボンベを貯蔵する未登記の工作物(以下「ガスボンベ庫」という。)が存在していた。建築部局とともにガスボンベ庫内を見分すると、ガスボンベ庫のスレート屋根を支える鉄骨が、Bビルの外壁に接しているが、構造的には接続していない状況を認めた(左上写真参照)。

これらの状況からガスボンベ庫は、少なくともBビル建築後に増築されたものと推定された。また、Bビルの建築確認済証交付年月日が昭和47年12月27日であったことから、当該増築は建築基準法令における堅穴区画規定の施行後であると推定された。これにより、Aビルは既存不適格建築物であることが否定され(建築基準法第3条第3項第3号)、Aビルは堅穴区画が必要な建築物であると判断した。

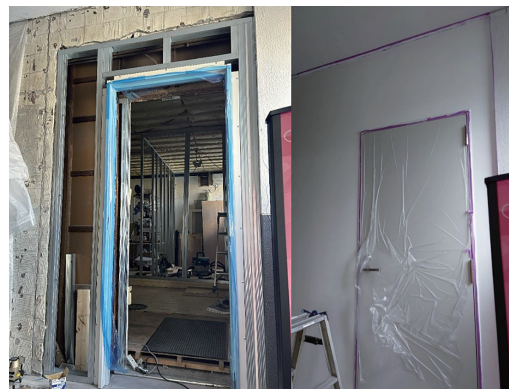
Bビルの堅穴区画改修状況

令和6年12月9日	建築部局より適法であるとの回答書を得たうえで、履行状況確認調査実施。
令和6年12月16日	調査結果について決裁を受け、是正完了。 【すべての命令事項について是正完了】
