特例を適用し、 各所有区分に自動火災報知 設備を設置した事例

八千代市消防本部予防課査察係 消防士 阿久津 健

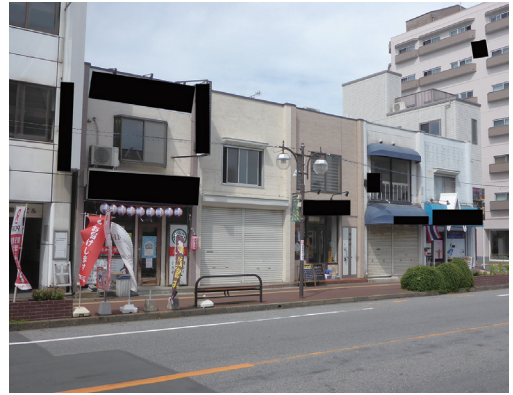
建物外観

過去の指導経過で「それぞれの所有区分の建物は元々独立していた。」と証言があったため、現況を確認すると、かつて建物同士を接続させる処置を施したであろう痕跡はあるものの、今では完全に1棟の建物となっていた。
