月刊 フェスク

3
2026

一般財団法人
日本消防設備安全センター

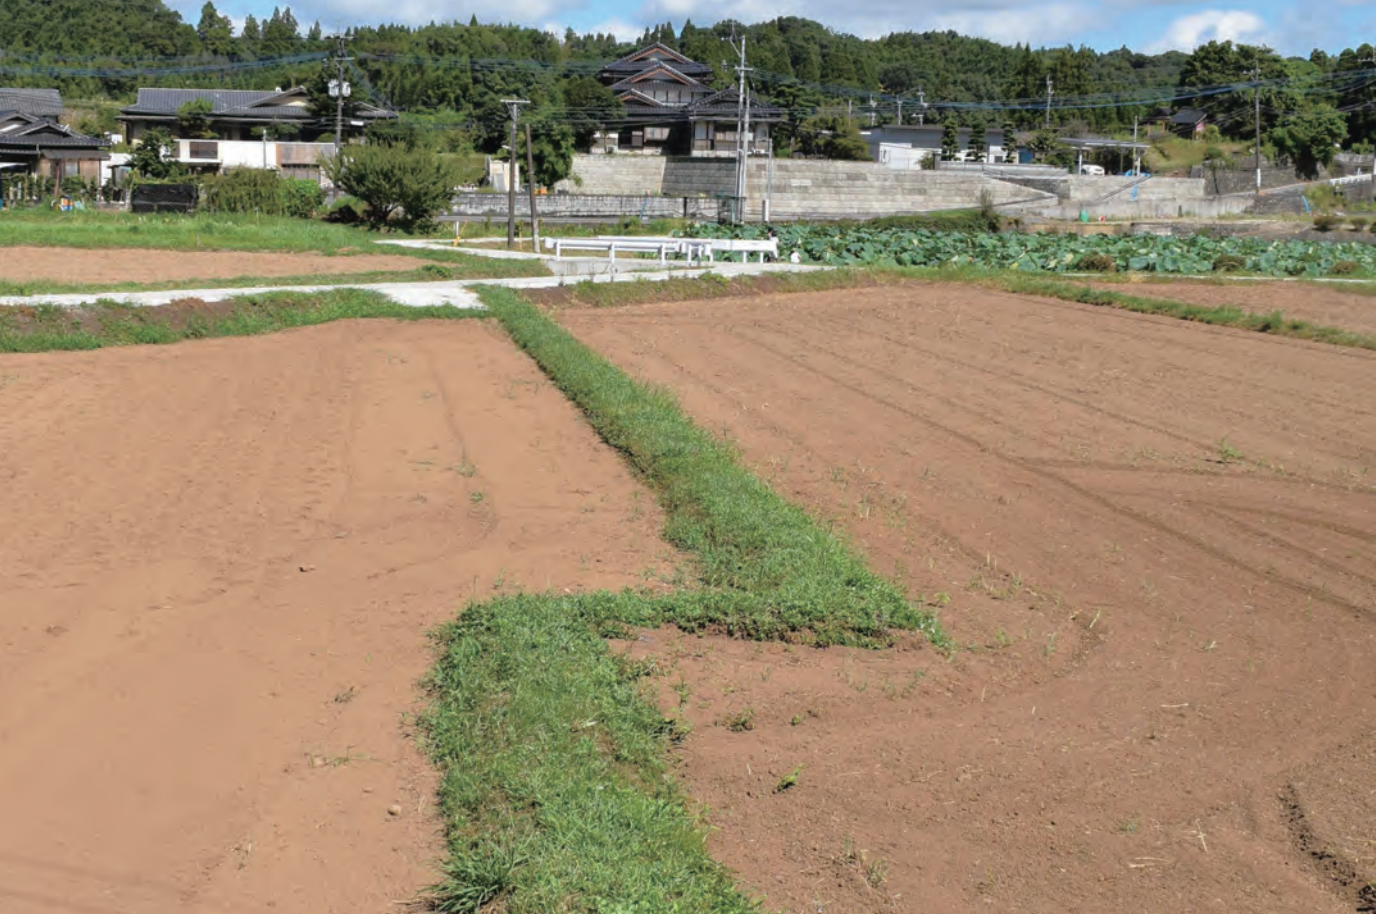
熊本地震による地表地震断層 (西日本新聞社提供・許諾済)

た点が「震源」で、ずれ破壊は、およそ1秒間に2 kmという速さで広がり、マグニチュード(M) 7クラスの大地震になると、その破壊面が地表にまで達する。地表に現れた断層が「地表地震断層」である。

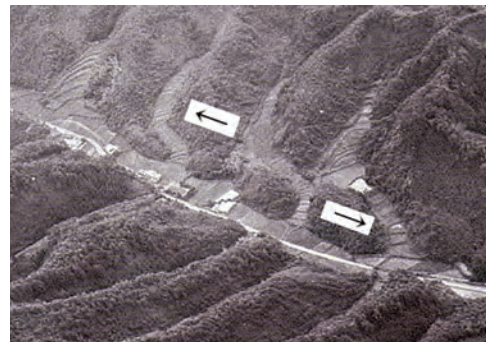
山崎断層の空中写真 兵庫県夢前町付近

兵庫県を北西—南東方向に走る山崎断層帯の夢前町付近を撮影した空中写真を見る

と、左横ずれ運動によって尾根が切れて谷を塞ぐようにずれているのがわかる。現在そこに中国自動車道が走っている。左横ずれの南側には旧道が通っており、それに沿って集落がある。中国自動車道の工事の時の調査の結果、活断層の破碎帯が、幅10mほどの粘土化した状態で確認された。

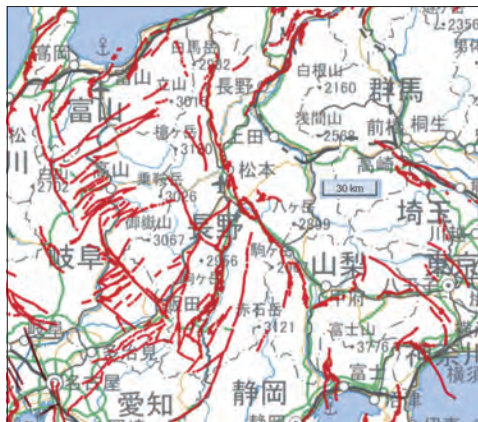
糸魚川—静岡構造線活断層帯(出典:産総研データベース)

糸魚川—静岡構造線活断層帯は、本州を東北日本と西南日本に分ける構造線の一部である。日本最大級の構造線で、その一部は活断層として現在も活動しており、長野県から山梨県南部を経て静岡県に至る全長158kmにおよぶ大規模な断層帯である。

この活断層は4つの部分に分けてデータベースに記載されている。北部(長野県小谷村～安曇野市/約50km)、中北部(安曇野市～茅野市/約45km)、中南部(岡谷市～山梨県北杜市/約33km)、南部(北杜市～早川町/約48km)である。

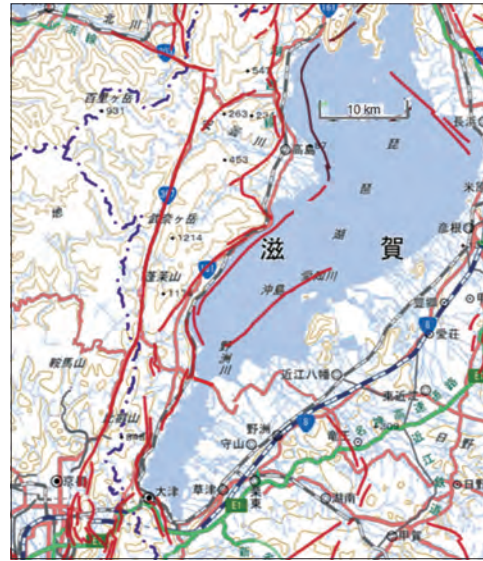
水平右ずれの花折断層と逆断層の琵琶湖西岸断層帯 (出典:産総研データベース)

滋賀県にある琵琶湖西岸断層帯は、近江盆地の西縁に沿って延びる活断層帯である。近江盆地は、日本最大の湖である琵琶湖を含んでいる。この断層帯は、滋賀県高島市から大津市国分付近に至る、全長約59kmの活断層帯で、ほぼ南北方向に延びる。過去の活動時期の違いから、北部と南部の2つの区間に分けられる。この断層は、西側が東側に対して相対的に隆起する逆断層であり、断層面に沿って西側が琵琶湖の上ののし上がるようにずれる特徴がある。その運動によって100万年ほどの間に琵琶湖は南の信楽地域から今の位置へ北上してきた。

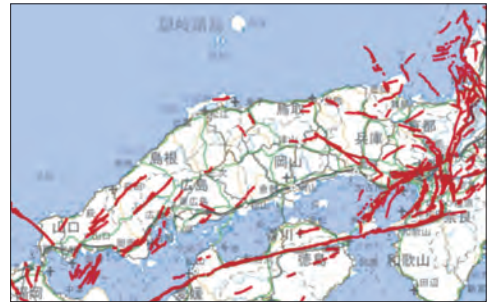
山陰地域の活断層分布(出典：産総研データベース)

宍道（鹿島）断層は、鳥根県松江市鹿島町から美保関町にかけて分布する活断層である。断層面の長さは、地表で確認される断層と同じ約21kmもしくはそれ以上と推定されている。断層面の傾斜はほぼ鉛直、断層面の幅（つまり深さ）は不明で、地震の特性から15～20km程度と思われる。平均的な横ずれの速度は1,000年あたり0.4～0.6mである。最新活動時期は奈良時代以後、鎌倉時代以前であった可能性があり、その一つ前の活動時期は約5,900年前以後、約3,700年前以前、もう一つ前の活動時期は約11,000年前以後、約7,300年前

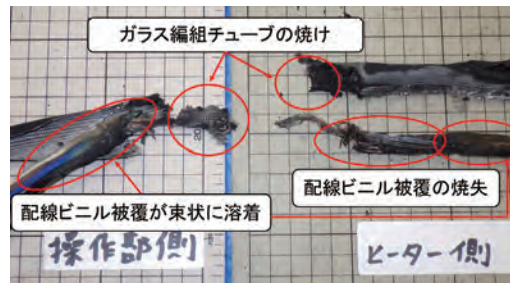
写真6 電気配線の状況

ヒーターを分解し内部のパーツを取り出し見分する。内部パーツは、基板、モーター、PTCヒーター等によって構成されているがいずれも焼損はない。電気配線は束ねられガラス編組チューブで被覆されているが、断線箇所のガラス編組チューブは焼けている。電気配線のビニル被覆については、断線箇所は焼失しその1次側、2

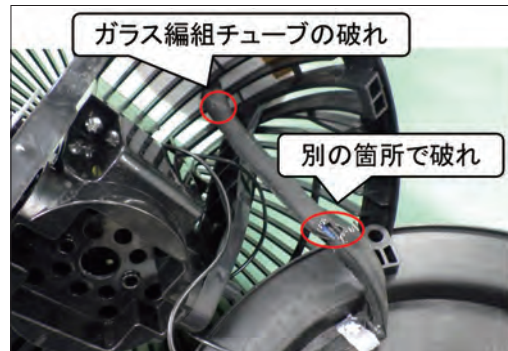
写真8 同型品の稼働実験の状況

写真9 同型品の稼働実験の状況

新品の状態から7時間半稼働(3D首振り機能使用、1.5時間×5日間)させたところ、首振り可動部のガラス編組チューブと外郭合成樹脂が干渉する部分(焼損品の断線箇所と同位置)において、ガラス編組チューブに破れが生じる。

また、その後も継続して稼働を続けると、累計18時間稼働した時点で別の部位でも破れが生じ、累計22時間稼働した時点で、首振りの角度によるファンの断続的な停止を確認する。

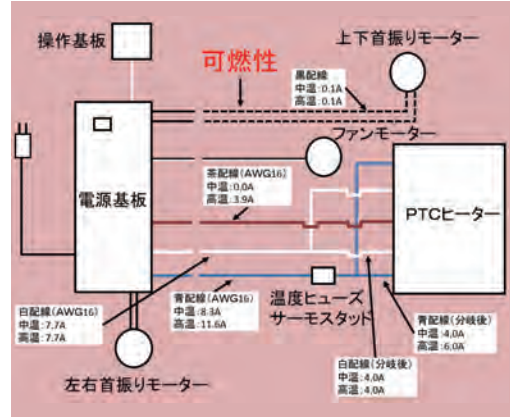
図2 各電気配線の電流値測定状況

同型品を使用し、稼働時における各電気配線

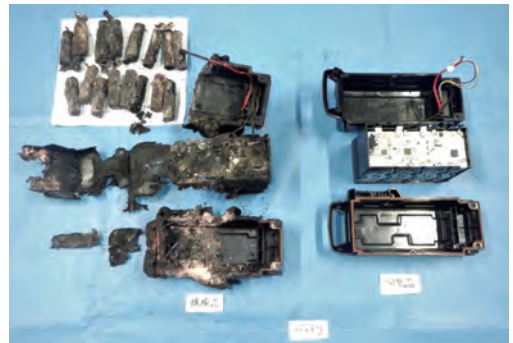
写真4 電動アシスト付自転車用バッテリーの焼損状況
