消 防 庁 消 防 ・ 救 急 課

消防ポンプ自動車の不具合に係る情報提供について

【点検要領】

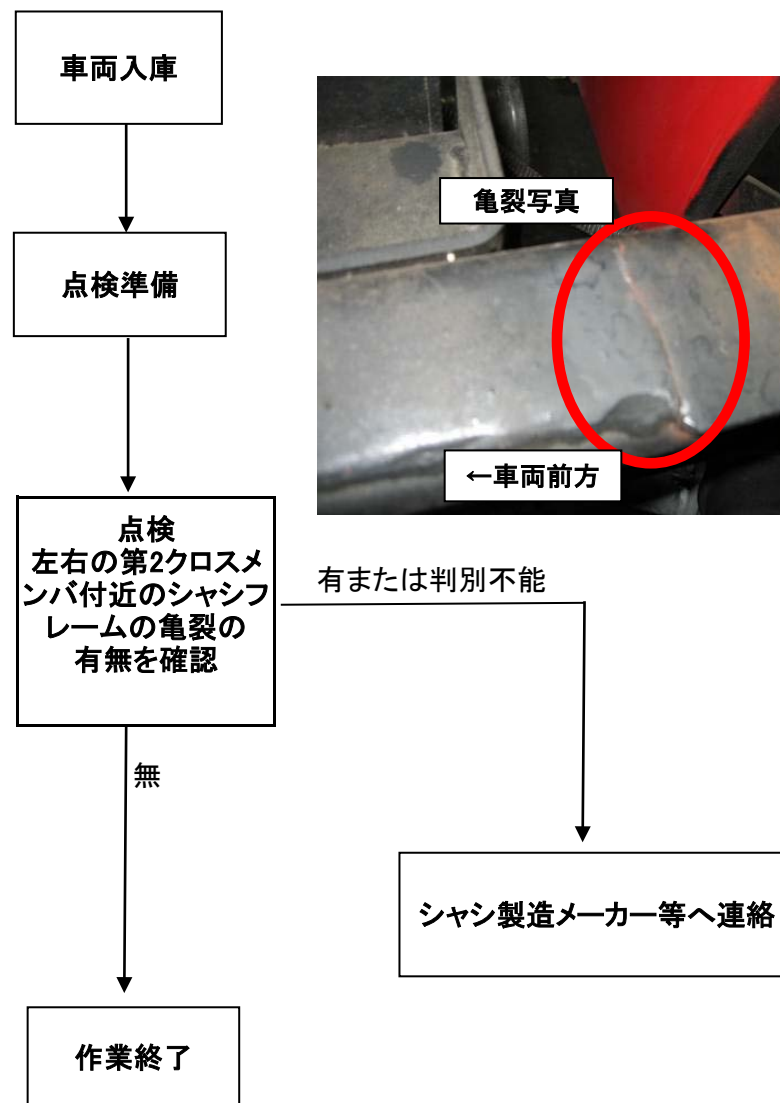
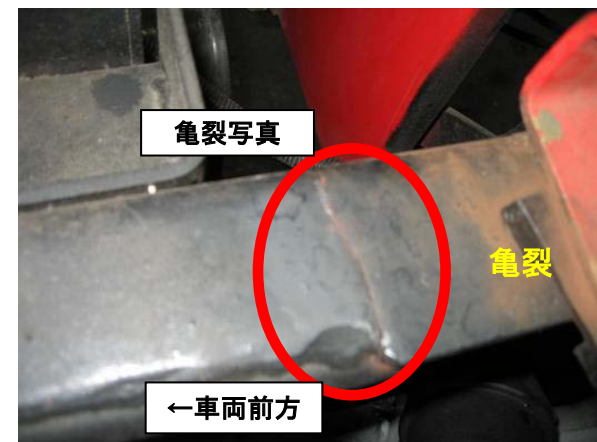
消防本部の消防ポンプ自動車の運転席後方のシャシフレームに亀裂が発生しているのが発見されたもの。

- ①車両を平坦なところに停車し輪止めをする。
- ②キャブ内外の荷物を降ろし、可能な限りキャブを軽くする。
- ③キャブチルトする。
(キャブチルトする時およびキャブを降ろす時は取扱説明書通りの方法で実施願います)
- ④左右の第2クロスメンバ付近のシャシフレーム(点検部位)をウエス(布)で泥や錆などを綺麗に除去する。
- ⑤点検部位を目視にて亀裂の有無を確認する。
無い場合は、キャブを降ろし作業終了。
有る場合または判別が出来ない場合は、シャシ製造メーカー等へ連絡する。
