はしご車のアウトリガー外箱の不具合に係る情報提供及び点検の実施について

## はしご車のアウトリガー外箱の点検要領

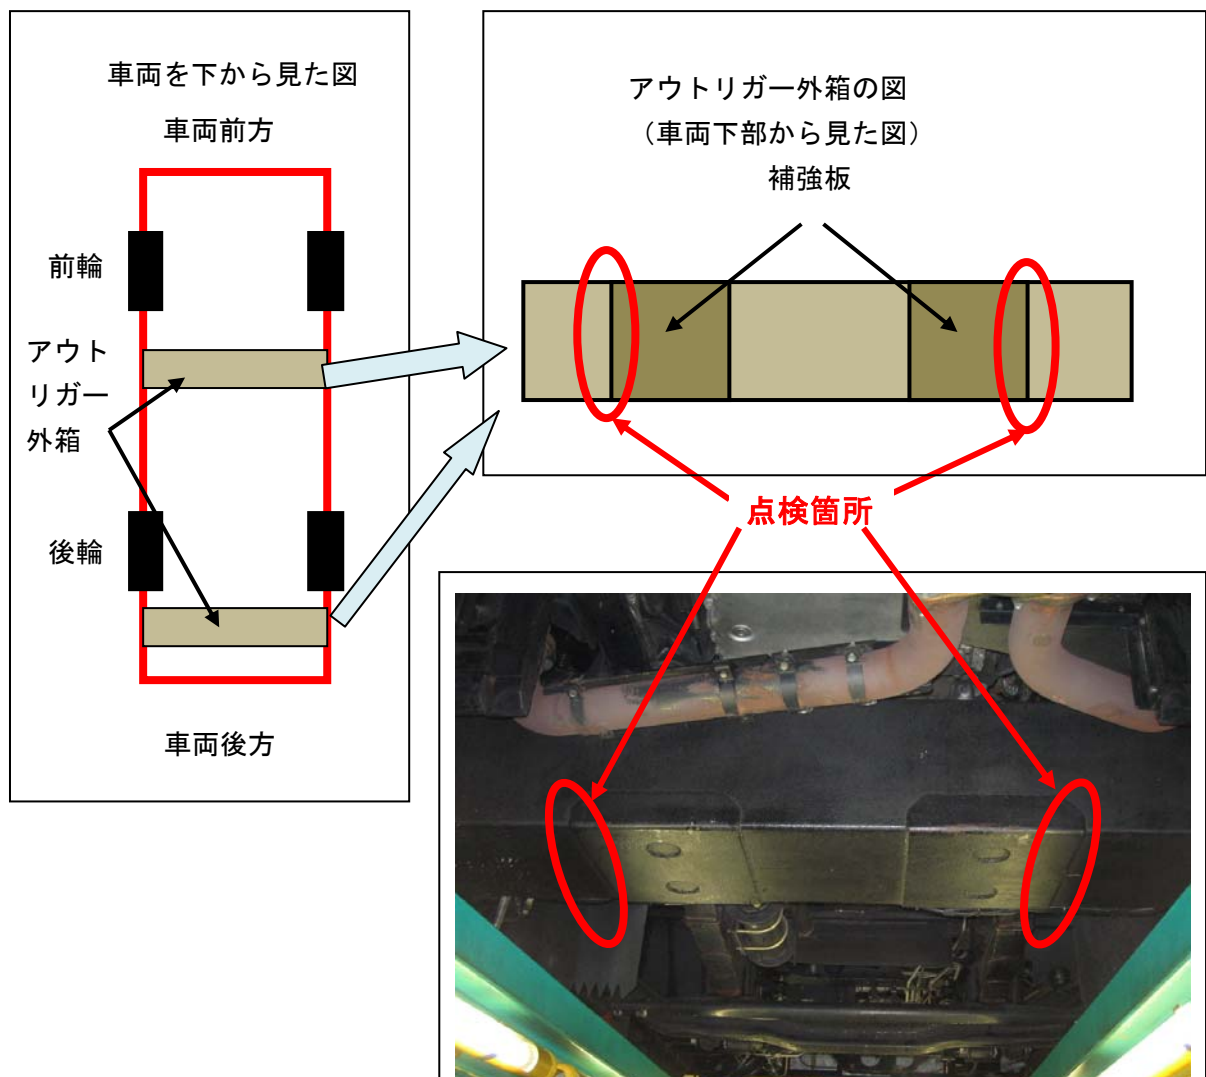
- 1 対象車両  
モリタ社製の全ての年代の次の車両
  - (1) はしご車
  - (2) 高所放水塔車等のアウトリガーを装備している車両
- 2 点検場所  
アウトリガー外箱の補強板溶接部周辺（下図参照）
- 3 点検方法  
アウトリガー・ジャッキを最大張り出しで設定し、アウトリガー外箱を車両下部から目視にて点検し、補強板溶接部に亀裂、ひび割れ等が発生していないか確認してください。

アウトリガー外箱の写真  
(車両下部から見た写真)

また、異常が認められる場合は、モリタ社への連絡を実施してください。
