狭あい共同住宅等（いわゆる脱法ハウス） における自動火災報知設備の設置 義務違反を是正した事例

東京消防庁 予防部査察課

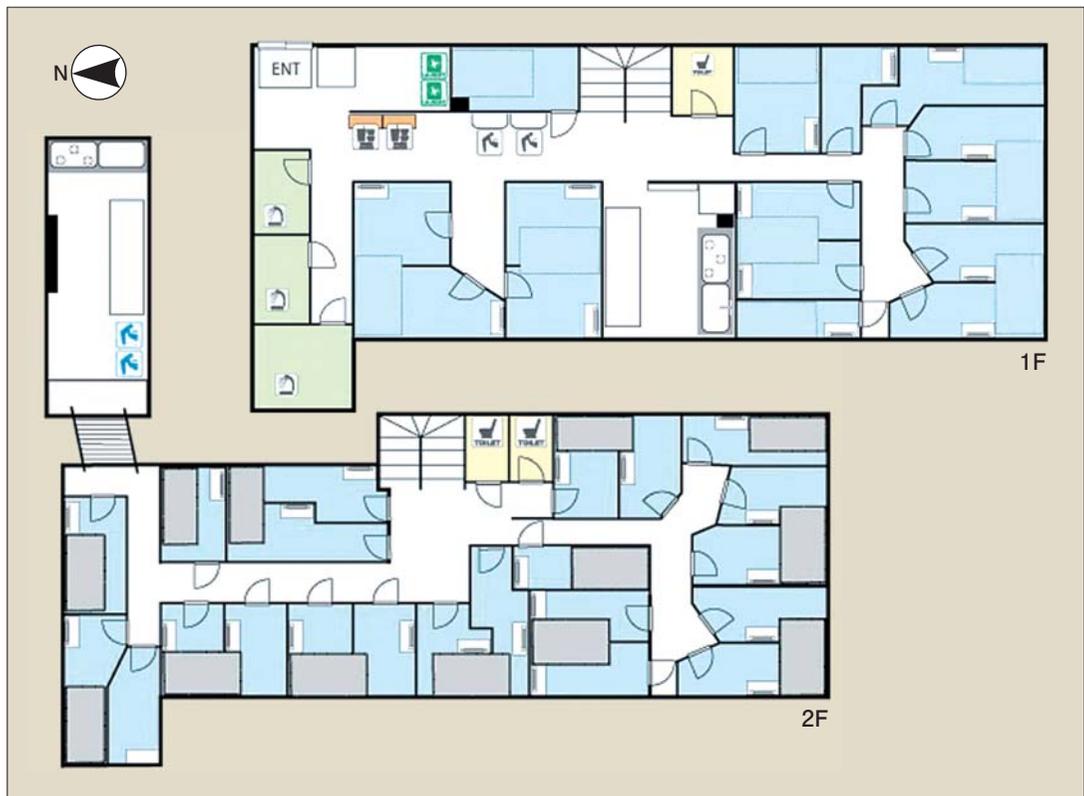
レンタルオフィスN 見取り図

- ・本件建物の所在地は、住宅地である。
- ・本件建物は、1階東側の玄関(1階見取り図
北東角の「ENT」の位置)と、敷地外には出る
ことができない西側の勝手口以外は出入口が
ない。
- ・新築時に専用住宅であったものを増築し、窓
を塞いで内部を37の個室及び共用部分に改装
している。
- ・1階及び2階の各個室は、窓がない状態
である。
- ・各階の廊下にエアコンが設置されており、個
室の換気は、各室の廊下に面した換気扇から
エアコンの風を室内に流入させながら行って

- ・共用部分には、キッチン(1階、2階)、トイレ(1階、2階)、コインランドリー(1階2台)、コインシャワー(1階3室)、洗面台(1階2台、2階1台)等があり、階段は屋内階段1系統のみである。
- ・各室内の面積は6㎡程度で、机、椅子、収納棚(ベッドとして使用可)等があり、禁煙となっている。喫煙はキッチン内の指定場所でのみ可能となっている。
- ・1日に1回、Aの清掃担当者が共用部分の清掃等を行うために来訪する。管理人は常駐していない。
- ・消防用設備等は、各階のキッチンに消火器が1本ずつ設置されているが、点検は実施されていない。
- ・住宅用火災警報器を設置している個室がある。
- ・共用部分に掲示されている利用規約によると、

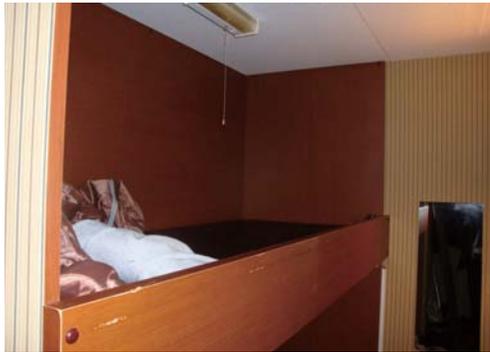
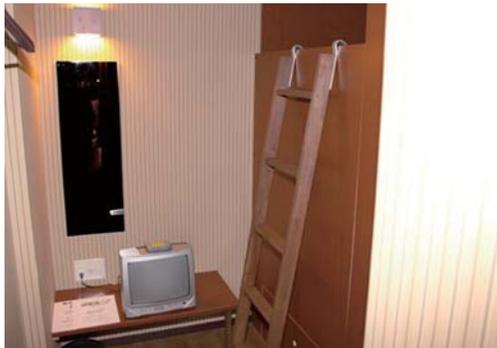
個室内の状況

- ・無窓居室採光及び換気のための開口部なし
(建築基準法第28条、建築基準法施行令第19条、第20条、第20条の2)
- ・共同住宅階段構造不適

床面積7㎡以上なし(居室の床面積の不足)、採光に有効な窓及び避難上有効なバルコニー又は器具等なし(2階)
