リコール届出一覧表

リコール届出日 : 令和8年7月10日

| 不具合の部位(部品名) | 制動装置(ブレーキ部品) | | |

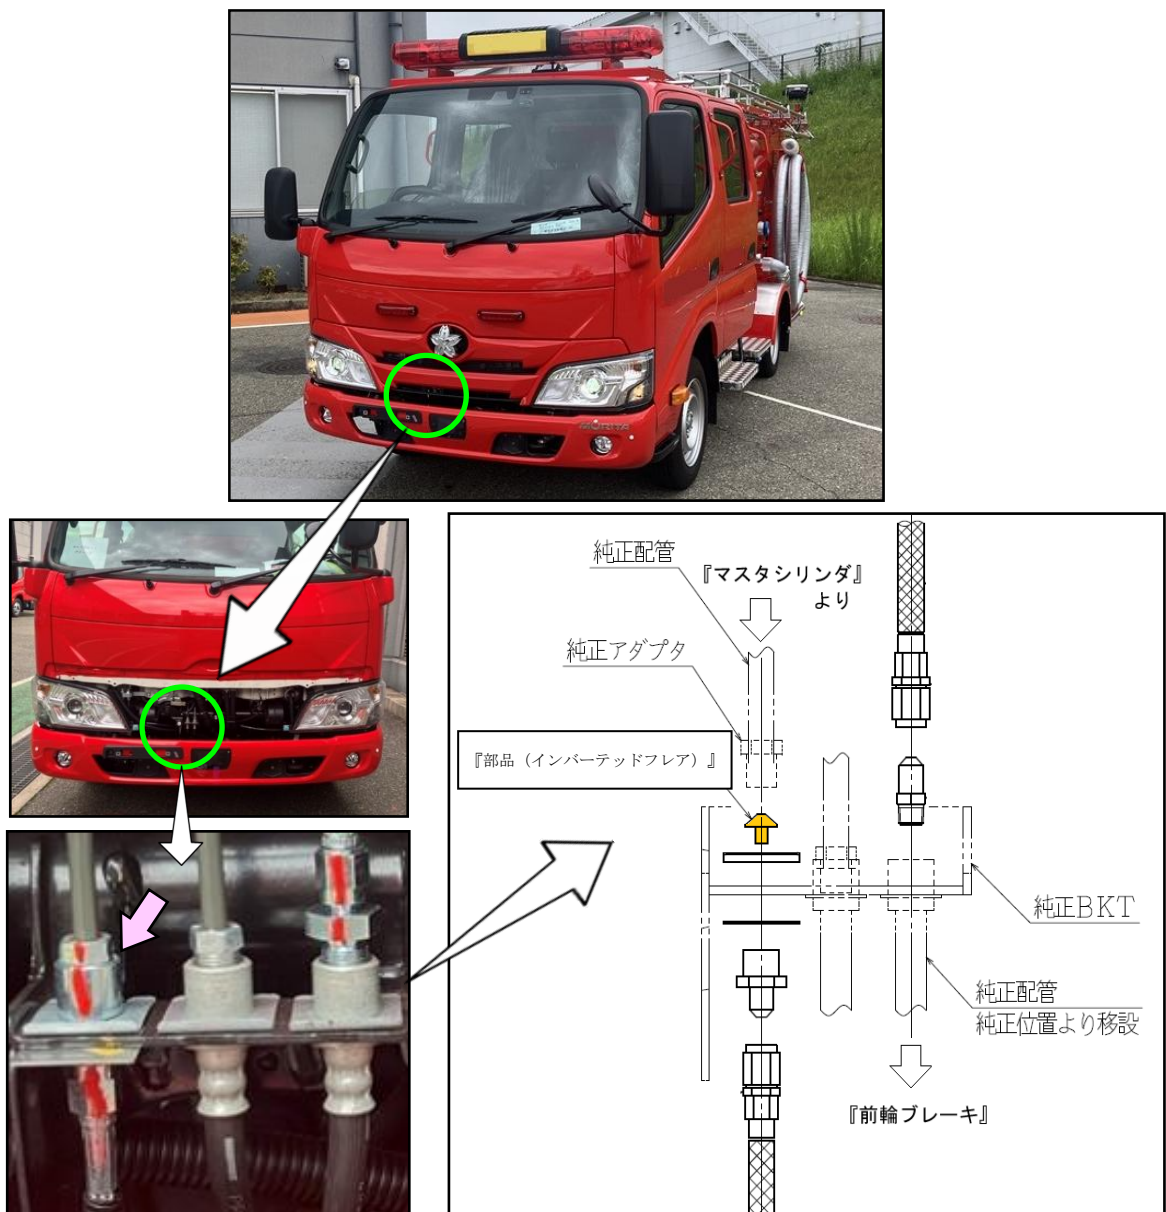
## 改善箇所説明図

基準不適合発生箇所： ←

注：  は、改善取付部品を示す。

消防ポンプ自動車のブレーキ配管において、消防ポンプを駆動する際に前輪用ブレーキ圧力を保持させる作業補助制動装置（ブレーキラインロック装置）の分岐配管接続部の部品が組み付けられていないものがある。そのため、当該接続部の密閉性が保持できず、ブレーキフルードが漏れ、そのまま使用を続けると、ブレーキ警告灯が点灯し、最悪の場合、制動力が低下するおそれがある。

全車両、分岐配管接続部を点検し、部品が組み付けられていない場合は新品を取り付ける。

分岐配管接続部に『黄色』マーキングを施工する。
